Réhabilitation des zones humides

Fiche 01

Reméandrage du cours d'eau Trezmalaouen, Plonévez-Porzay (29)

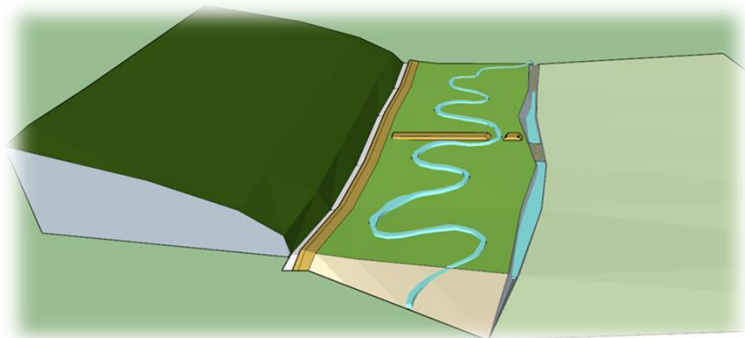
Création d'un nouveau lit mineur méandrique

Un nouveau lit mineur du cours d'eau méandriforme a été tracé. Le lit initial a été obstrué partiellement à l'aide de la terre de déblai.

Ces points d'obstruction se situent dans des zones où le lit méandriforme emprunte sur quelques mètres le tracé initial. Le matelas alluvial a été reconstitué par l'apport de matériaux pierreux constitués de deux fractions distinctes. Des blocs de 300 mm ont permis de constituer des zones d'ancrage en des points fixes.

Le tout-venant (0 à 200 mm) comportant une fraction sablo limoneuse importante a permis de constituer la majeure partie de la recharge granulométrique.

Le reméandrage a conduit à restaurer 172 mètres linéaires de cours d'eau (contre 120 mètres de cours d'eau rectiligne). L'apport en matériaux a représenté 173 m³ sur ces 172 m linéaires.
