Réhabilitation des zones humides

Rehaussement du lit mineur

Pénity-Lannugat / Douarnenez (29)

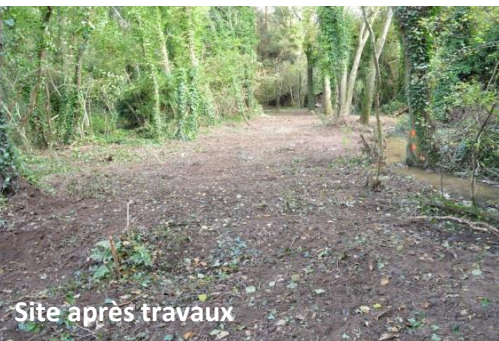
Site après travaux

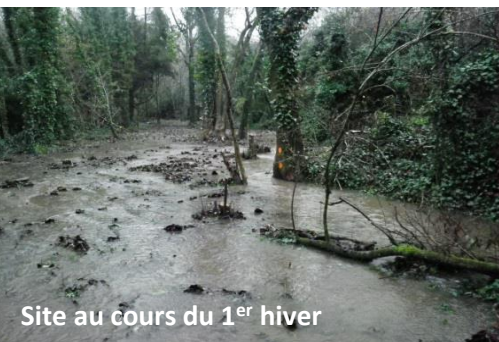
Site au cours du 1^{er} hiver

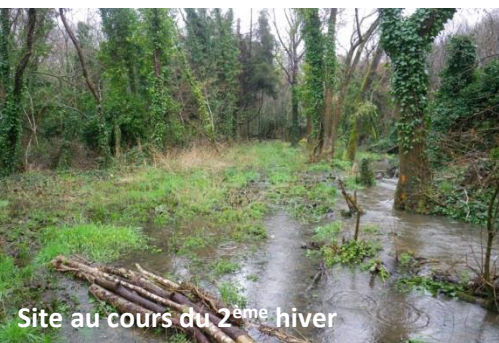
Site au cours du 2^{ème} hiver

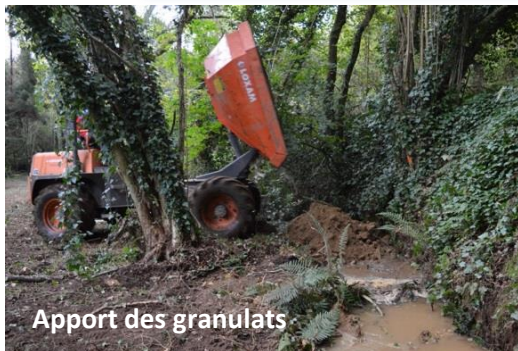
Apport des granulats

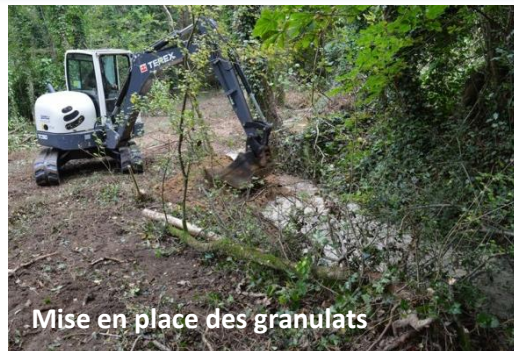
Mise en place des granulats
