Réhabilitation des zones humides

Fiche 06

Rehaussement du lit mineur
Arasement de talus en berge
Comblement d'un fossé de drainage

Kéroutous / Plonévez-Porzay (29)

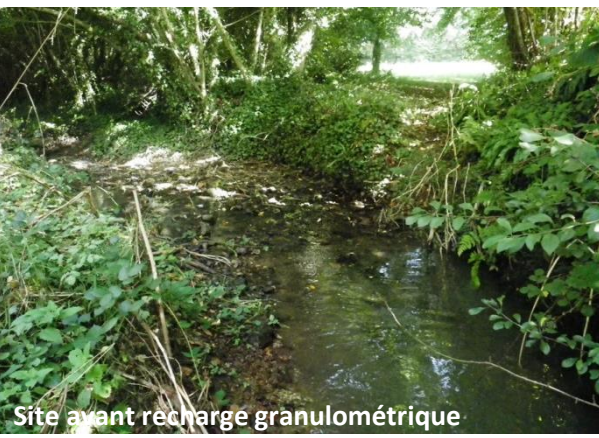
Site avant recharge granulométrique

Le rehaussement du lit mineur a été réalisé par 3 zones de recharges granulométriques réparties sur 60 m de cours d'eau : 81 m³ de matériaux pierriers ont été utilisés.

Le positionnement de l'un des points de recharge granulométrique a permis de rendre un ouvrage hydraulique transparent au regard de la continuité écologique. Les blocs de 300 mm ont été positionnés à des points fixes pour constituer des zones d'ancrage. Le tout-venant (0 à 200 mm) comportant une fraction sablo limoneuse importante a été employé pour constituer la majeure partie de la recharge granulométrique.

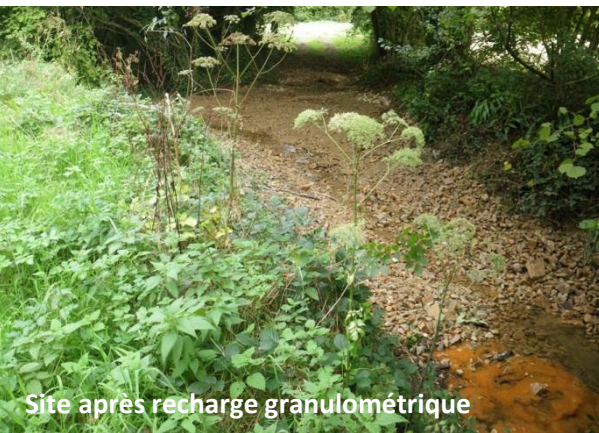
Site après recharge granulométrique

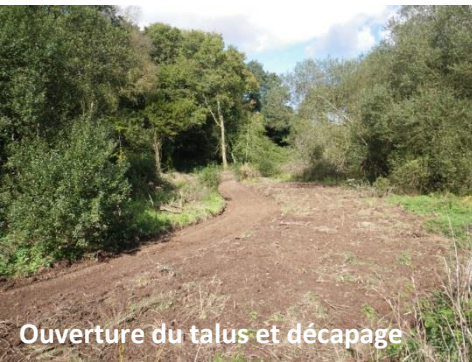
Ouverture du talus et décapage

L'arasement d'un talus en berge a été fait en 2 points distincts représentant 15 mètres linéaires.

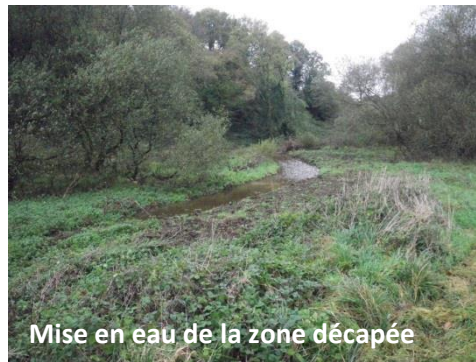
Mise en eau de la zone décapée

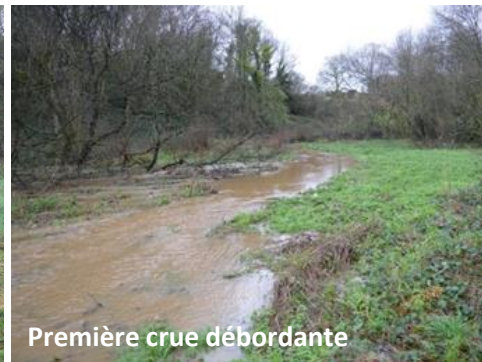
Première crue débordante
