# Réhabilitation des zones humides

Rehaussement du lit mineur

## Ruyen / Plonévez-Porzay (29)

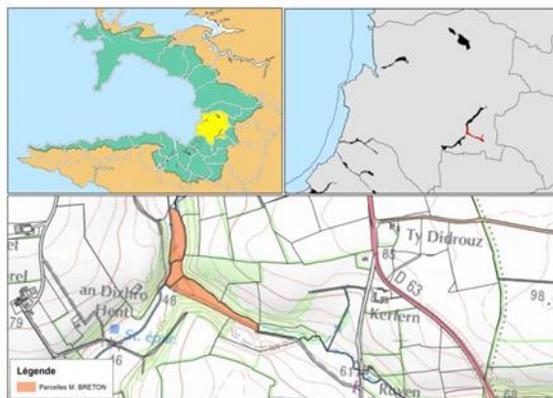
Les cours d'eau originels ne sont plus actifs. Les cours d'eau existants doivent leur pérennité à leur gabarit hydraulique surdimensionné. Il interdit tout débordement et toute mobilité du lit mineur. Ces lits sont figés soit par un talus implanté sur la berge soit par un approfondissement excessif jusqu'à la roche. L'incapacité de ces deux cours d'eau à déborder réduit la connectivité entre cours d'eau et lit majeur.

La zone humide fonctionne ainsi indépendamment du cours d'eau. Elle empêche également la dissipation de l'énergie hydraulique. Les sédiments sont exportés mais pas stockés dans le lit. Cela contribue à une accentuation du phénomène d'érosion du lit constatée tout au long du Lapic.

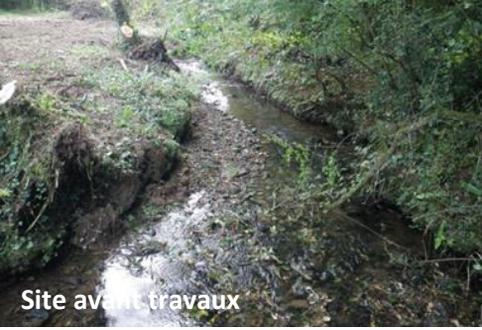
Site avant travaux

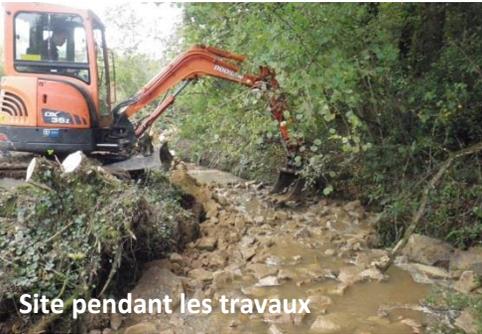
Site pendant les travaux

D'importants travaux de débroussaillage et bûcheronnage ont été menés sur 0,5 ha. Ce site a fait l'objet de différents types d'aménagement. Le rehaussement du lit mineur a été réalisé par des recharges granulométriques ponctuelles ou continues. Le linéaire total concerné est de 180 m linéaires. Cela correspond à 206 m<sup>3</sup> de matériaux pierreux mis en œuvre. Les blocs de 300 mm ont été utilisés comme éléments d'ancrage. Le matériaux tout-venant (0 à 200 mm) a été employé pour constituer le corps de la recharge granulométrique. Des arasements ponctuels de talus en berge ont été menés en 4 points. Cela correspond à l'arasement de 40 m linéaires de talus situé sur les berges des cours d'eau. Des merlons transversaux ont été mis en place pour ralentir les écoulements à la surface du sol au moment des crues (160 m linéaires / 7 merlons).

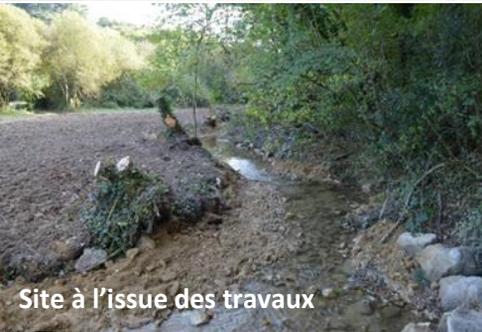
Site à l'issue des travaux

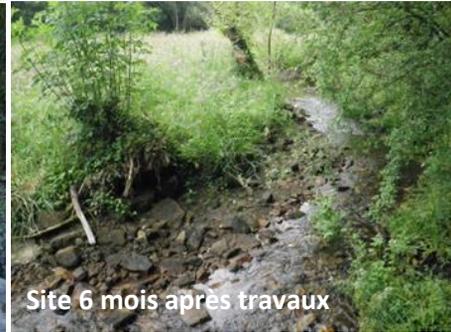
Site 6 mois après travaux

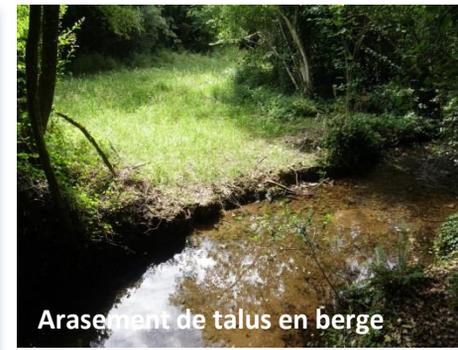
Arasement de talus en berge

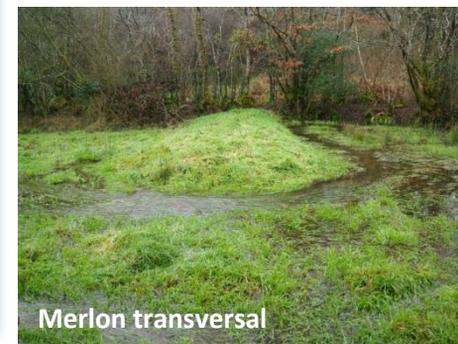
Merlon transversal
