Réhabilitation des zones humides

Reméandrage du cours d'eau

Moëllien / Plonévez-Porzay (29)

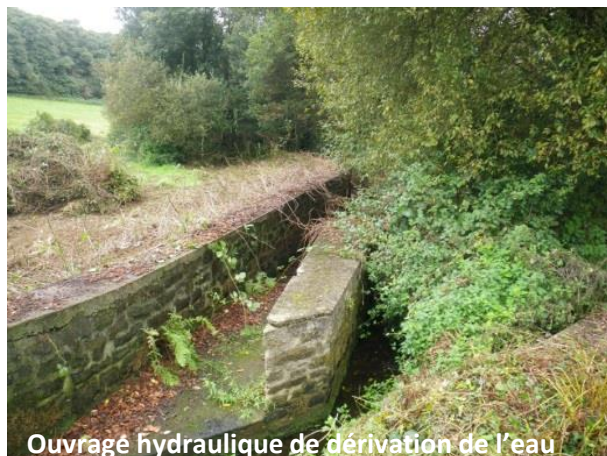
Un ouvrage hydraulique a été installé dans le but de répartir l'eau entre plusieurs bras de rivière. Cet ouvrage n'est plus fonctionnel. Les parties maçonnées sont en bon état mais l'usage hydraulique destiné à l'alimentation d'un ancien moulin n'est plus actif. Ce moulin n'existe plus.

La présence de l'ouvrage hydraulique crée des contraintes sur la continuité écologiques, qui ont motivé la réalisation d'une étude spécifique.

Ouvrage hydraulique de dérivation de l'eau

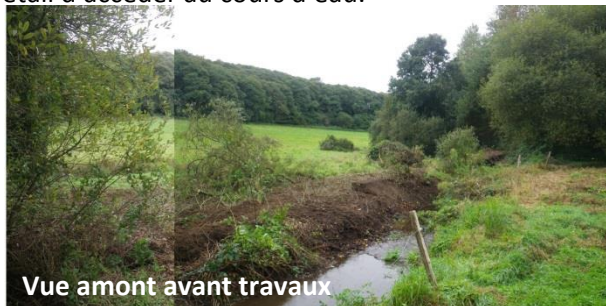
Sur cette portion du Lapic, les travaux de remembrement des années 70-80, ont conduit à rectifier et recalibrer le cours d'eau. Les débordements dans le lit majeur se font uniquement pour des crues exceptionnelles.

Vue amont avant travaux

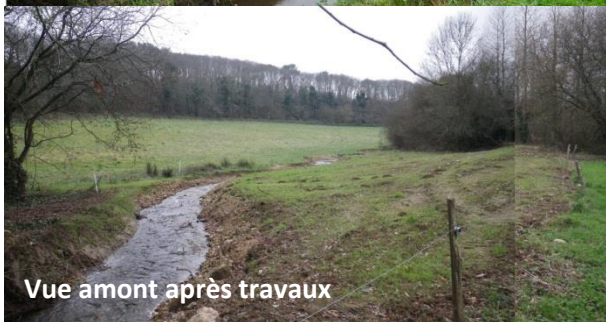
Vue amont après travaux

Le rétablissement du lit mineur dans le talweg est la solution technique la plus satisfaisante pour les enjeux continuité écologique et fonction de la zone humide. Le nouveau lit présente un tracé méandrique sur 100 mètres linéaires. Sa largeur fluctue entre 2 et 4 mètres et la hauteur de berge est d'environ 1 mètre. Ce tracé évoluera au gré des ajustements morphologiques que provoqueront les crues morphogènes. Un matelas alluvial a été reconstitué par un apport de granulats tout-venant (0-200 mm) et blocs de 300 mm assurant l'ancrage de l'ensemble. Cela représente 110 m³ de matériaux pierreux, répartis sur une épaisseur de 0,50 à 0,70 mètres.

Création du nouveau lit mineur

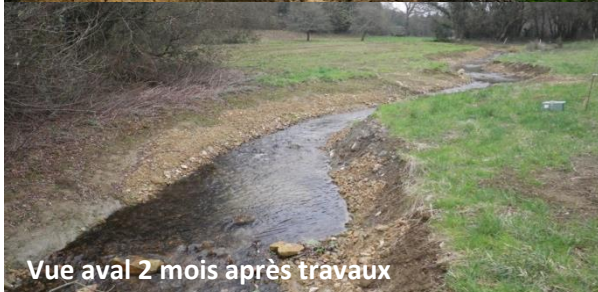
Vue aval 2 mois après travaux
