Réhabilitation des zones humides

Fiche 09

Arasement de talus en berge

Kérem / Douarnenez (29)

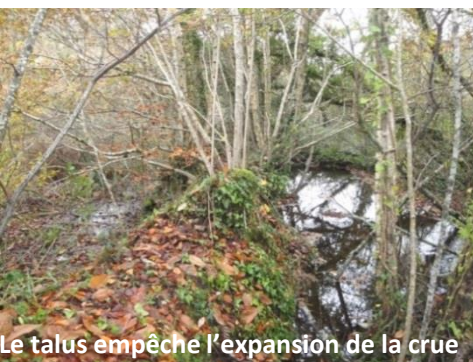
Le talus empêche l'expansion de la crue

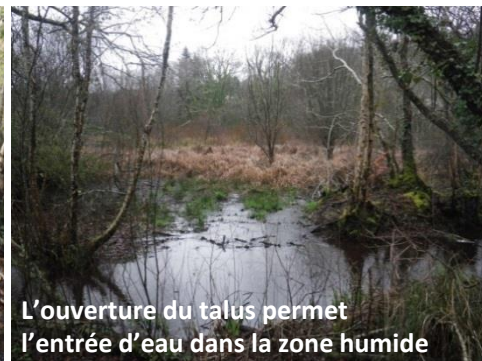
L'ouverture du talus permet l'entrée d'eau dans la zone humide
