Réhabilitation des zones humides

Rehaussement du lit mineur

Kervern / Douarnenez (29)

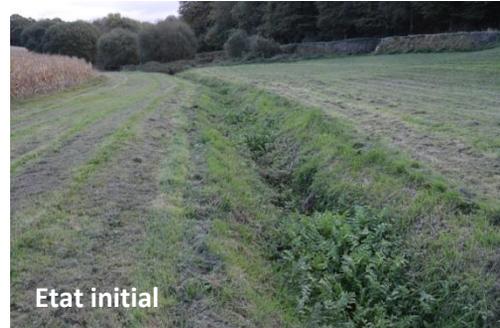
En 1998, le ruisseau a subi des travaux hydrauliques. Le lit mineur a été approfondi. La faible énergie du ruisseau ne permet pas un rééquilibrage naturel. Au contraire, les crues exportent les sédiments et le lit a tendance à s'approfondir.

Ce phénomène accentue la perte du caractère humides des parcelles riveraines du ruisseau. La proximité d'un champ cultivé et sa pente importante entraînent aussi probablement des ruissellements et des transferts d'azote vers le ruisseau.

Etat initial

Le lit du ruisseau a été rehaussé par la mise en place d'une recharge en granulats continue sur 140 mètres linéaires. Les matériaux sont composés de deux fractions distinctes. Des blocs de 300 mm constituent des zones d'ancrage en des points fixes. La recharge granulométrique majoritaire est constituée de tout-venant (0 à 200 mm) comportant une fraction sablo limoneuse importante. Le rehaussement du fond du lit a été réalisé sur 0,70 à 1 m de hauteur selon les portions du ruisseau concernées. La largeur des zones de recharges granulométriques est comprise entre 1,5 à 2 mètres. Cette opération a nécessité par l'apport de 170 m³ de matériaux pierreux sur 140 mètres de ruisseau.

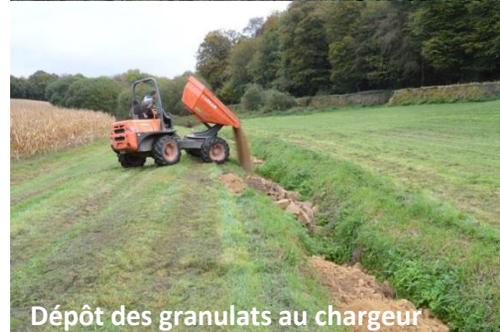
Dépôt des granulats au chargeur

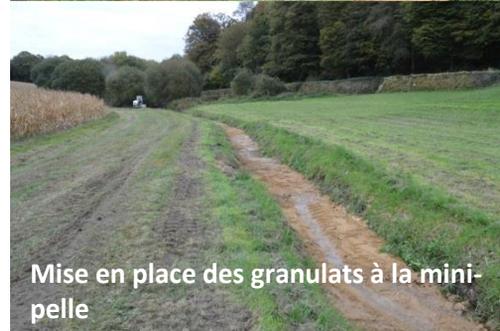
Mise en place des granulats à la mini-pelle

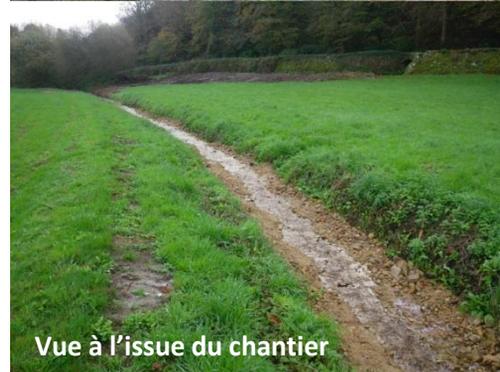
Vue à l'issue du chantier

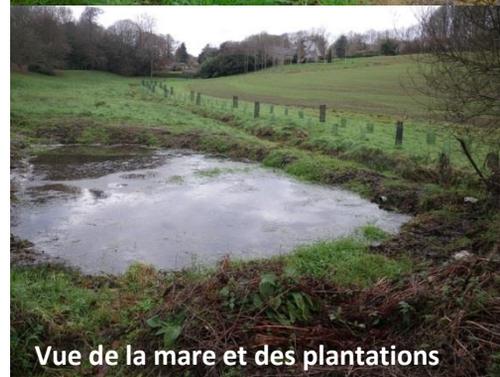
Vue de la mare et des plantations

Une ripisylve continue a été plantée en rive gauche entre la parcelle cultivée et le ruisseau. Elle est constituée d'essences arbustives inféodées aux milieux humides. La plantation a été réalisée sur 140 mètres linéaire et sur 2 rangs.

La situation en zone de source est favorable à l'accueil des amphibiens sur le ruisseau et ses annexes humides. Pour limiter l'impact des travaux sur leurs populations, une mare "refuge" a été aménagée dans la partie aval du site. Cette mare est alimentée par une source qui était initialement captée et drainée vers le ruisseau.
