# Réhabilitation des zones humides

Fiche 13

Rehaussement du lit mineur  
Comblement de fossés de drainage

Le Ris en aval de la retenue de Keratry  
Douarnenez et Kerlaz (29)

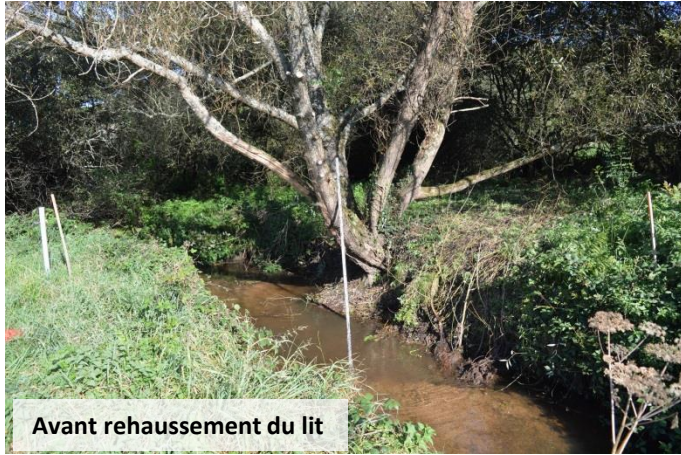
Avant rehaussement du lit

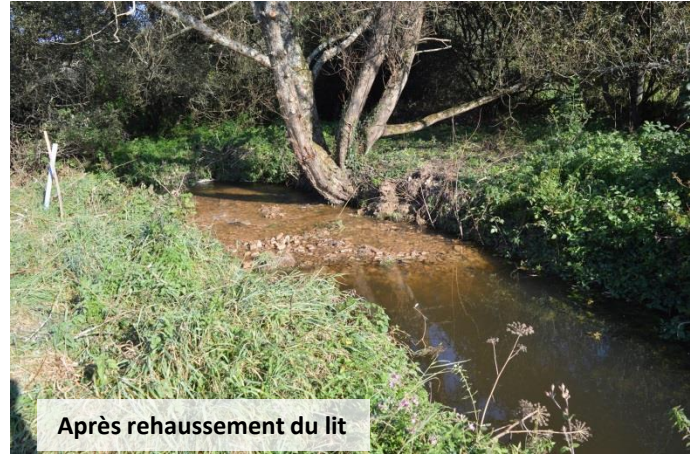
Après rehaussement du lit

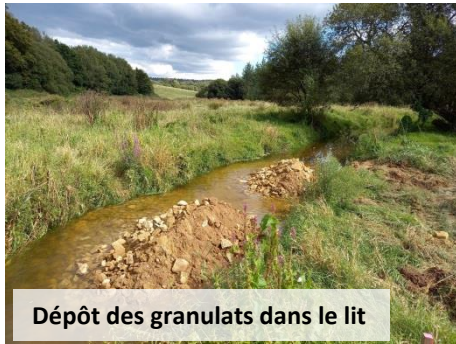
Dépôt des granulats dans le lit

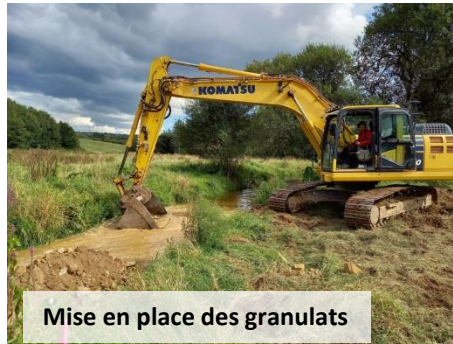
Mise en place des granulats

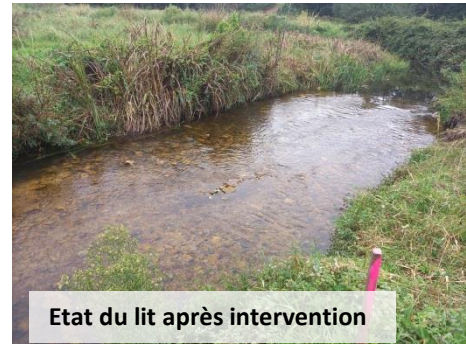
Etat du lit après intervention

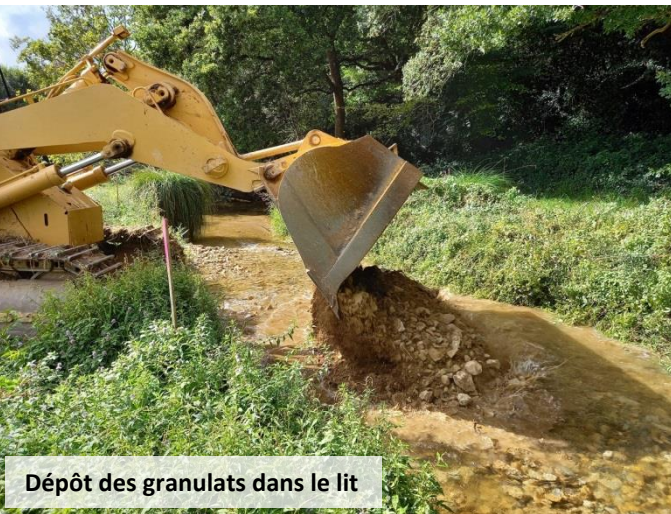
Dépôt des granulats dans le lit

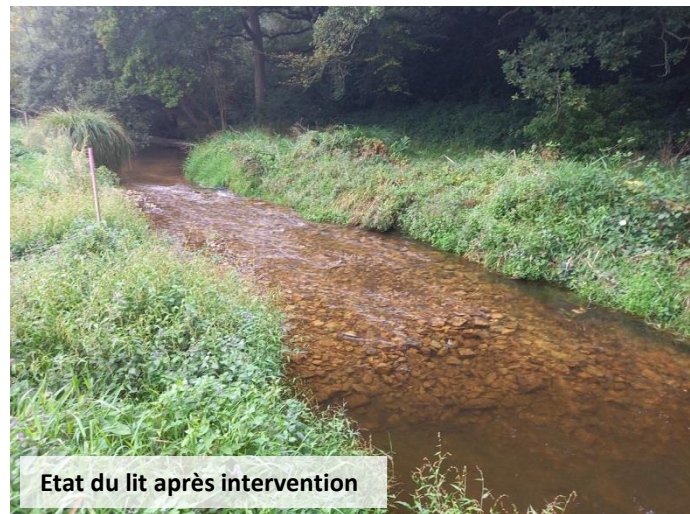
Etat du lit après intervention

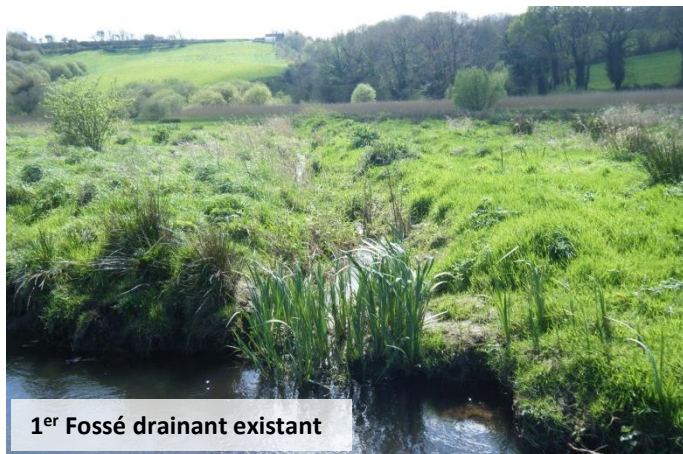
1<sup>er</sup> Fossé drainant existant

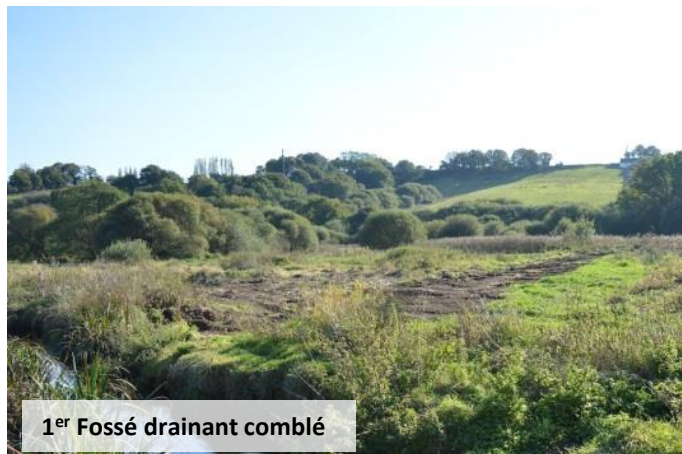
1<sup>er</sup> Fossé drainant comblé

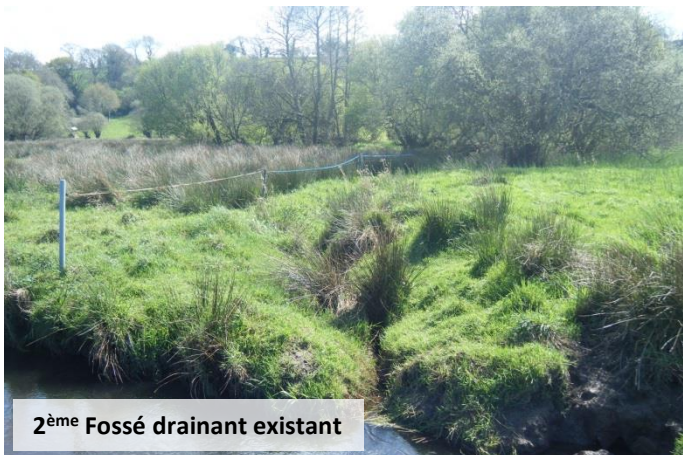
2<sup>ème</sup> Fossé drainant existant

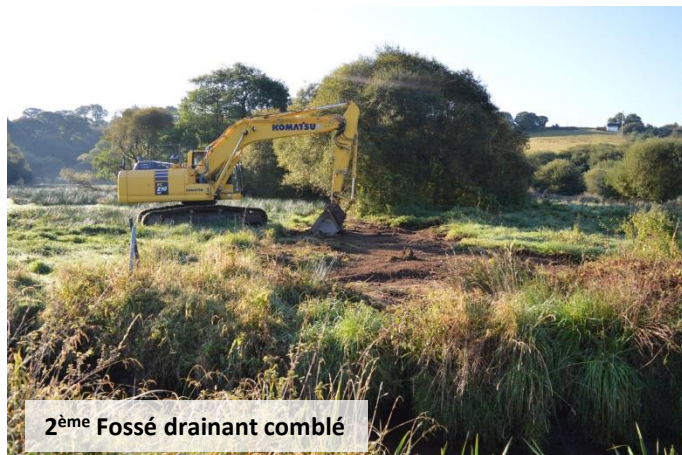
2<sup>ème</sup> Fossé drainant comblé

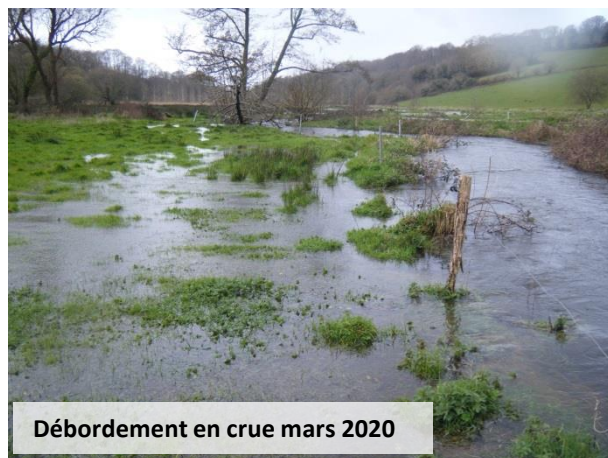
Débordement en crue mars 2020

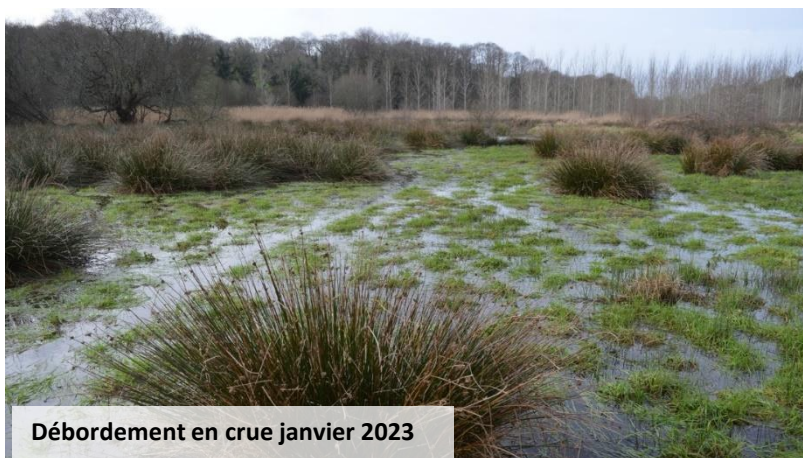
Débordement en crue janvier 2023
