Réhabilitation des zones humides

Reméandrage du lit mineur

Suppression du drainage

Quillien, Kerlaz /Plonévez-Porzay (29)

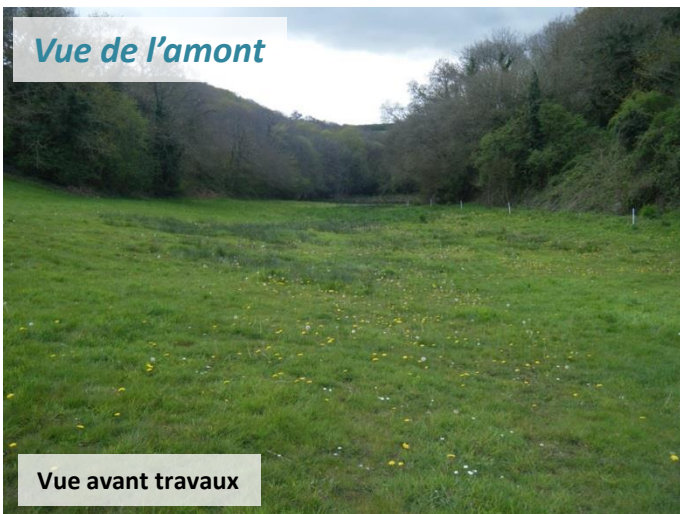
Vue avant travaux

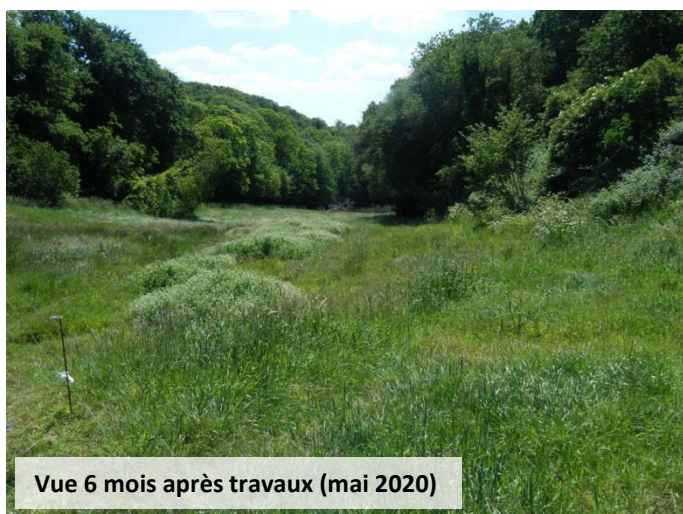
Vue 6 mois après travaux (mai 2020)

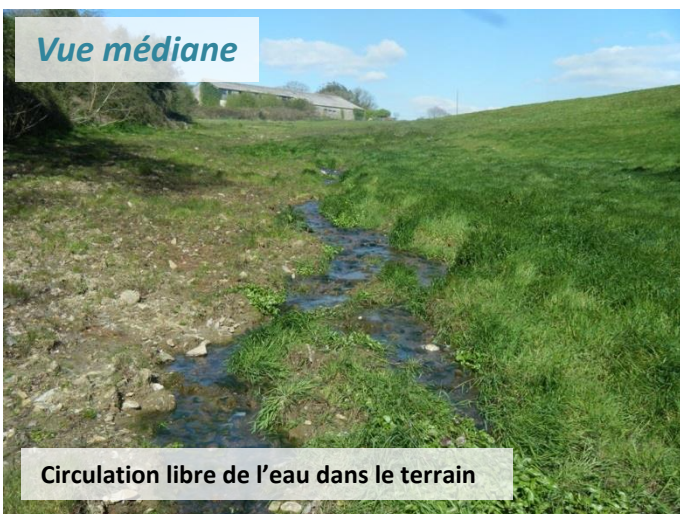
Circulation libre de l'eau dans le terrain

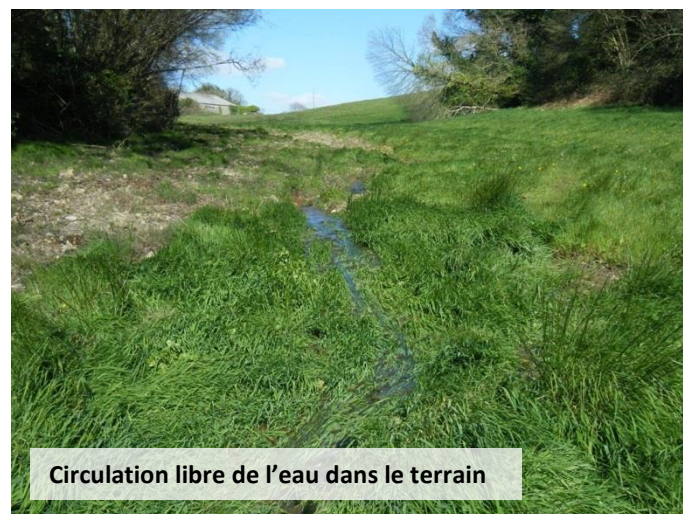
Circulation libre de l'eau dans le terrain

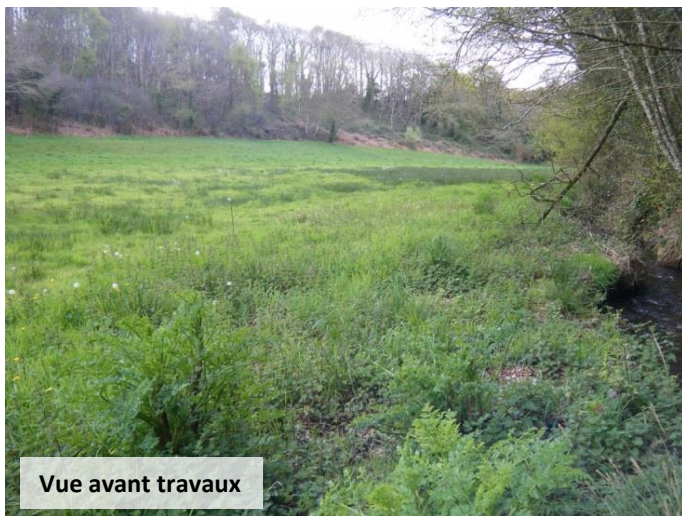
La seconde parcelle est traversée par un ruisseau de plus grande taille (1,5 m de largeur). Il a été déplacé en bord de parcelle et son tracé a été rectifié. Les travaux ont consisté à supprimer ce ruisseau rectiligne et à le remplacer par un ruisseau à méandres.

Vue avant travaux

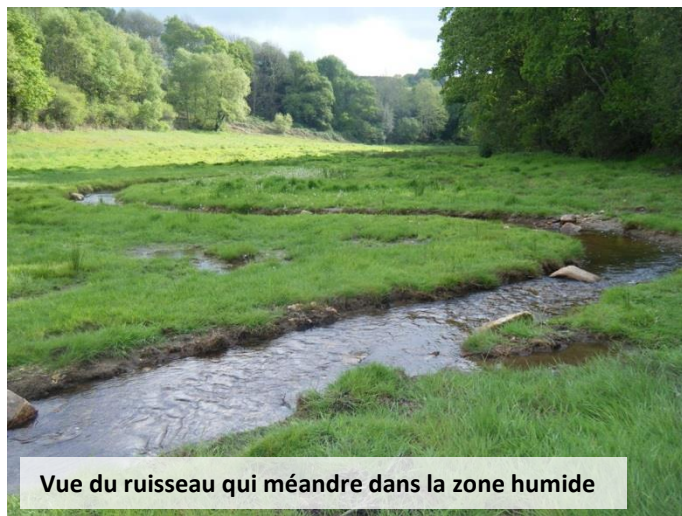
Vue du ruisseau qui méandre dans la zone humide

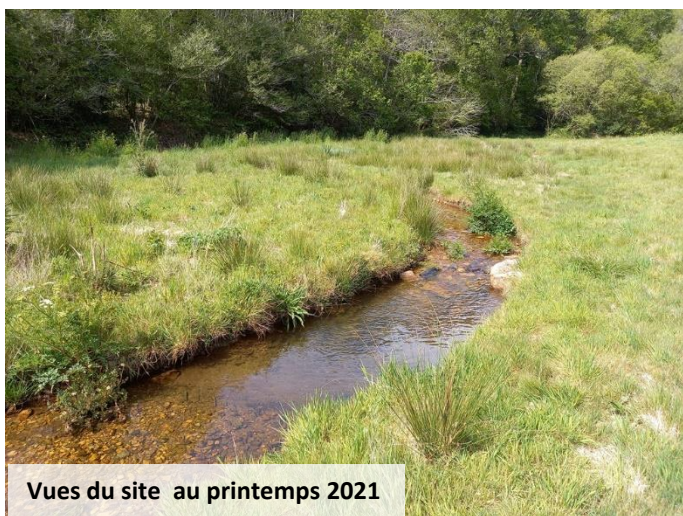
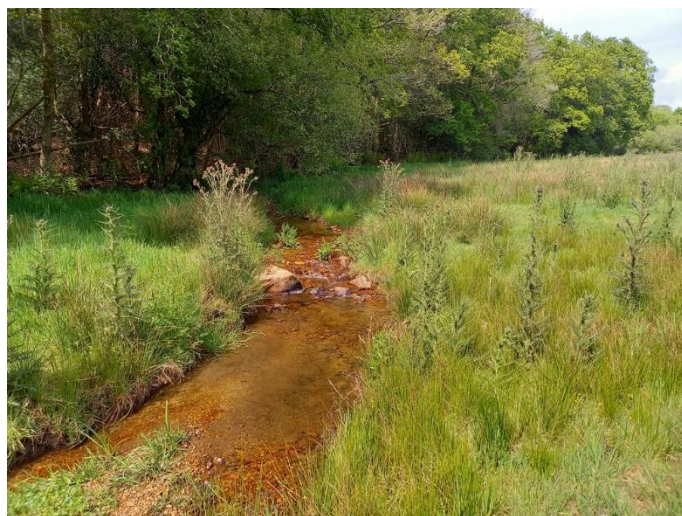
Les travaux ont eu lieu tardivement en 2019, le sol est resté nu tout l'hiver. Les aménagements ont été soumis à des contraintes hydrologiques fortes au cours de l'hiver 2019-2020. Trois méandres ont connu des scindements partiels. Pour y remédier, le technicien a installé des cordons d'hélophytes (*Typha* sp prélevé localement) et a repositionné des blocs de granit pour tenter de remédier à ces problèmes érosifs localisés. La pérennité de ces solutions devra être examinée à l'issue de crues morphogènes ultérieures.
