Réhabilitation des zones humides

Fiche 18

Reméandrage de la rivière

Moulin du Roz / Pouldergat (29)

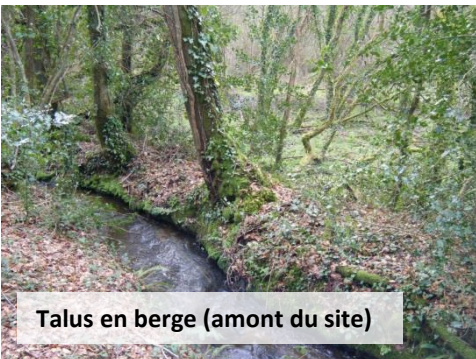
Les deux voies d'écoulement présentes sur le site étaient totalement déconnectées des zones humides. Elles étaient bordées de talus ou de berges hautes qui ne permettaient pas ou peu d'échange entre la zone humide et la rivière. Le cours naturel de la rivière se caractérisait par une forte pente, de faible hauteur d'eau et des vitesses d'écoulement importantes sur environ 500 mètres.

Talus en berge (amont du site)

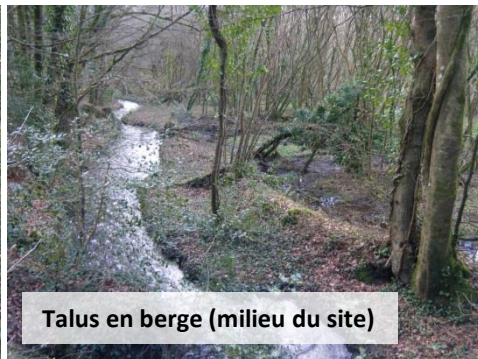
Talus en berge (milieu du site)

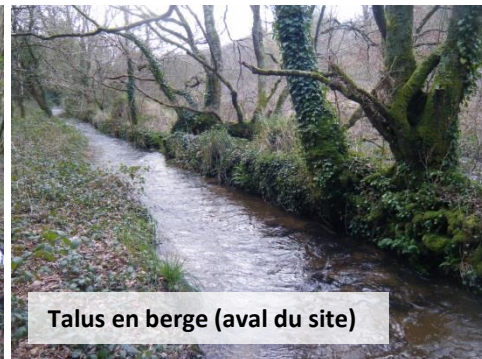
Talus en berge (aval du site)

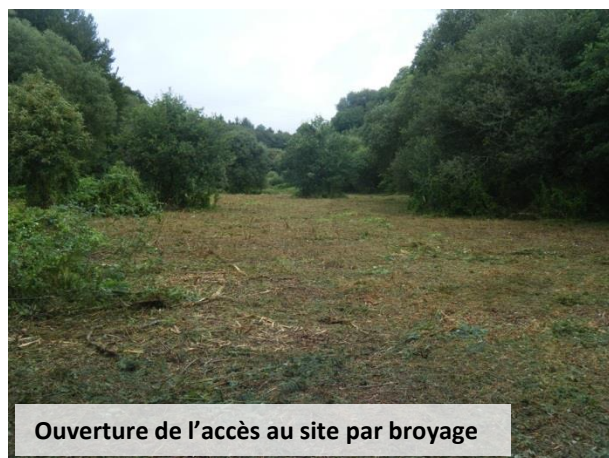
Ouverture de l'accès au site par broyage

Le fort embroussaillage des terrains a imposé l'intervention préalable d'un broyeur pour dégager l'accès au site et permettre la mise en place du chantier de terrassement. Sur les parties boisées, seuls les arbres situés dans l'emprise des méandres à créer ont été abattus. L'abattage a été mené au fur et à mesure de l'avancement du chantier.

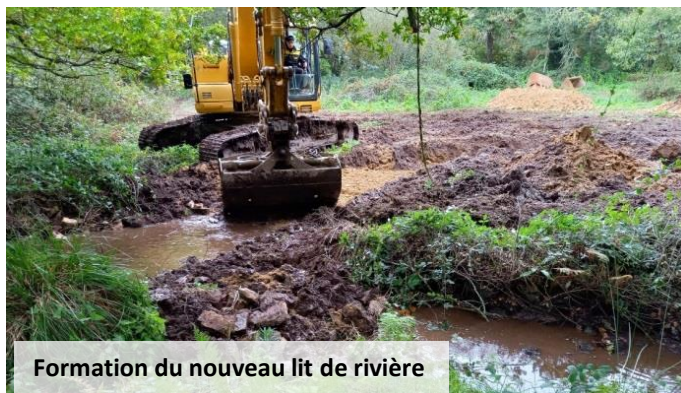
Formation du nouveau lit de rivière

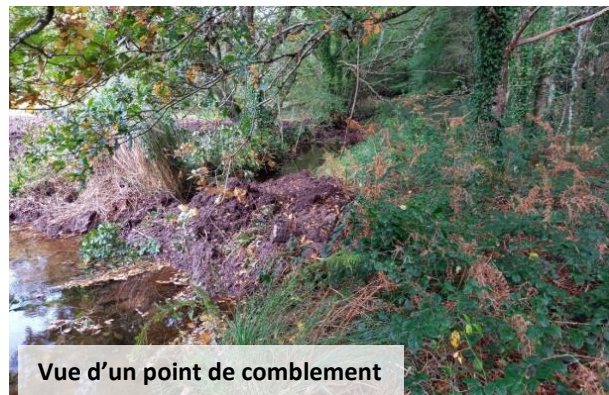
Pour éviter ou limiter les reprises d'écoulement dans les anciens lits de rivière, différents points de comblements ont été mis en œuvre. L'état boisé du site n'a pas permis un comblement intégral qui aurait été plus pérenne. Ces points devront faire l'objet d'un suivi et éventuellement donner lieu à des travaux correctifs.

Vue d'un point de comblement

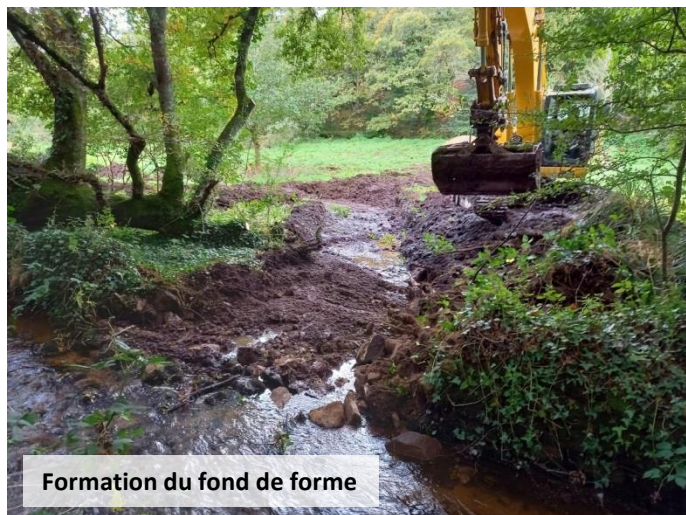
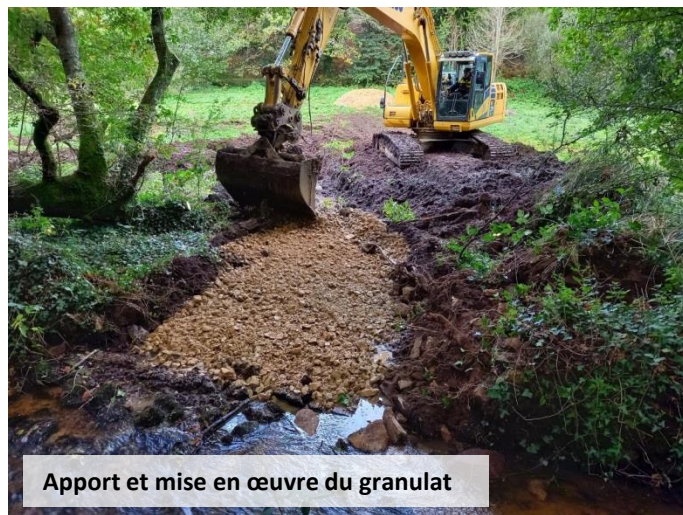
Reméandrage du ruisseau : 306 mètres de méandres créés (+45% par rapport à l'existant)

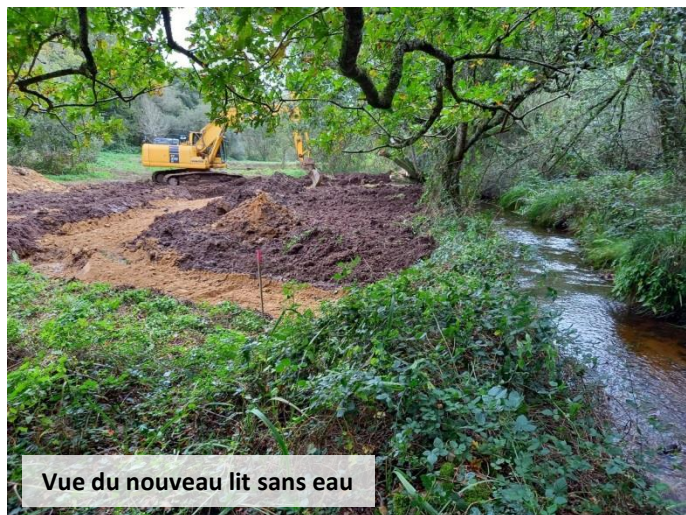
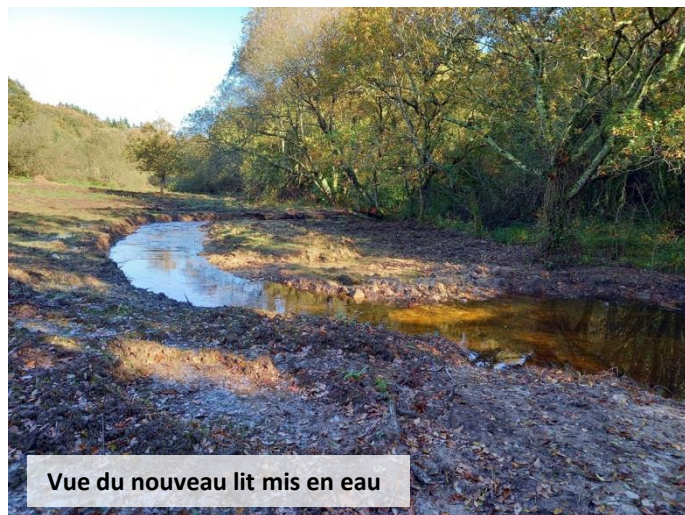
Reconstitution du matelas alluvial : apports de 60 m³ de granulats

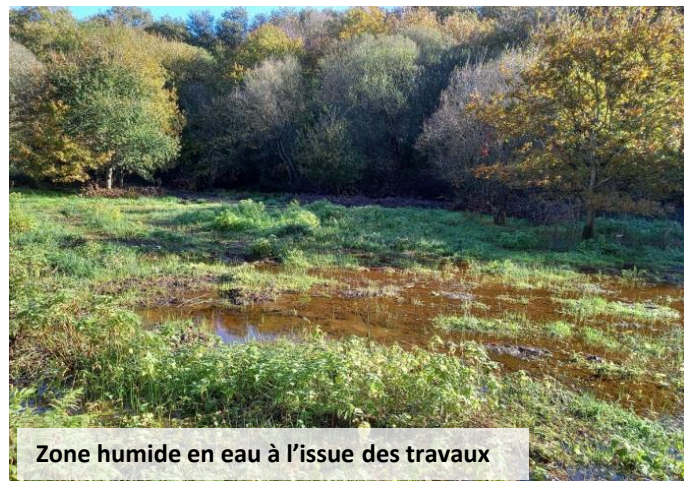
Zone humide en eau à l'issue des travaux
