Restauration de zone humide

Fiche 20

Rehaussement du lit de la rivière
Reconnexion d'une annexe hydraulique

Pont Coustans / Douarnenez (29)

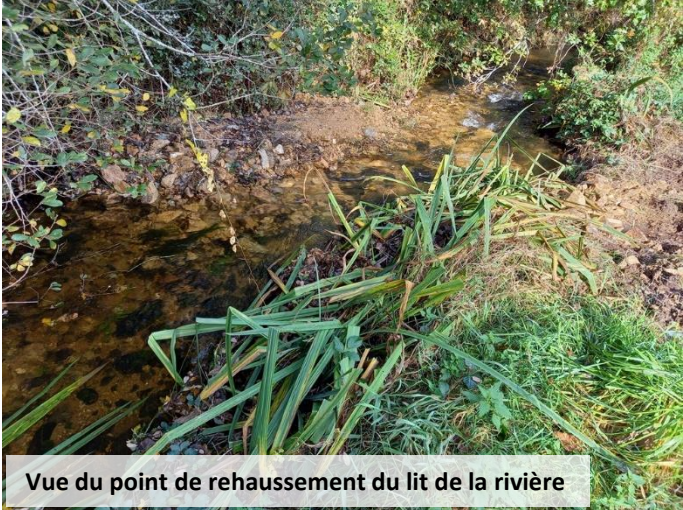
Vue du point de rehaussement du lit de la rivière

Le rehaussement du lit du cours d'eau a nécessité la mise en place de 5 m³ de granulat (0-80) sur 3 m de large et une épaisseur d'environ 30 cm d'épaisseur et 5 mètres de longueur.

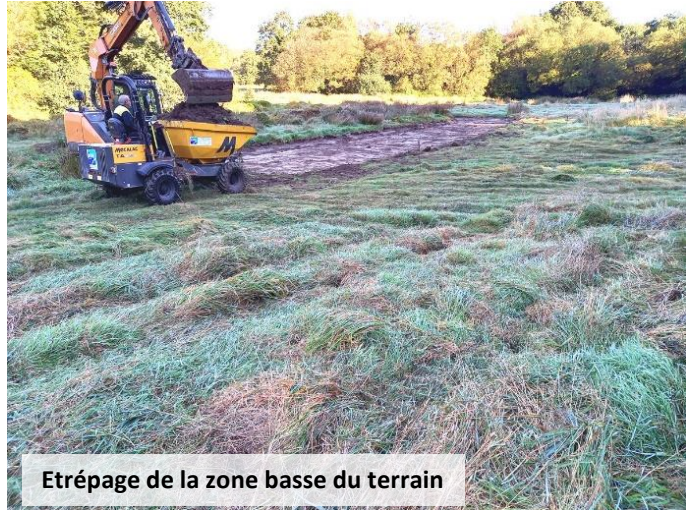
Etrépage de la zone basse du terrain

Le décapage (étrépage) de la zone basse de la parcelle a été réalisé à la pelle hydraulique. Il a permis de retirer la terre sur 30 cm d'épaisseur dans une zone de 5 mètres de largeur et 100 mètres de longueur. Cette zone constitue dorénavant une annexe hydraulique qui accueille l'eau issue du débordement du ruisseau au moment des crues. Elle n'est pas connectée à l'aval avec le ruisseau. L'eau s'y infiltre ou chemine à travers la prairie. Cet aménagement permet :

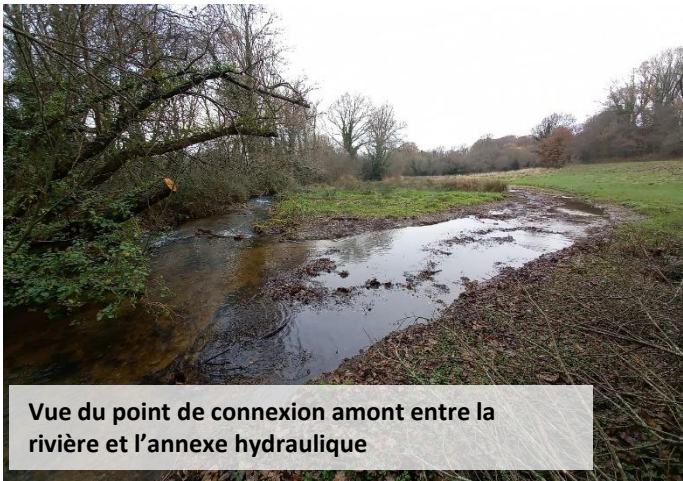
Vue du point de connexion amont entre la rivière et l'annexe hydraulique

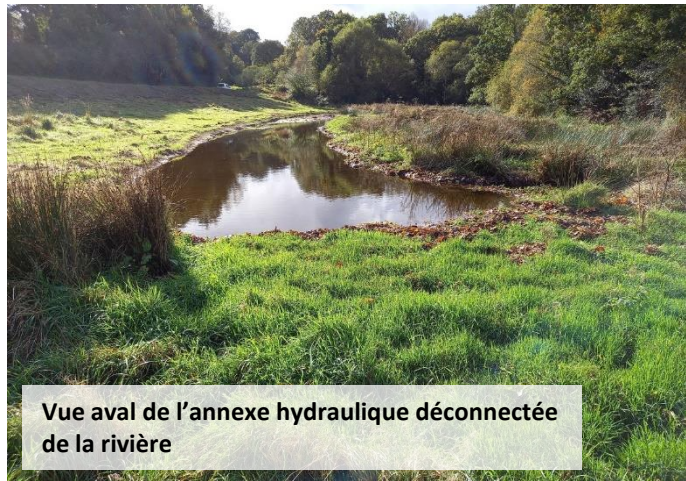
Vue aval de l'annexe hydraulique déconnectée de la rivière

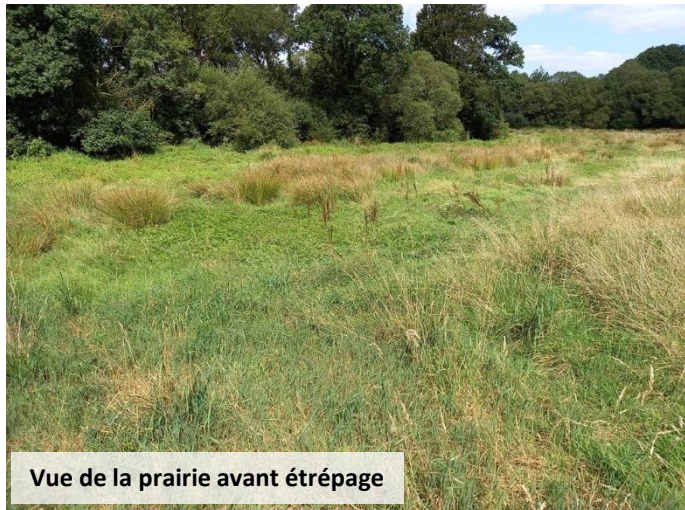
Vue de la prairie avant étrépage

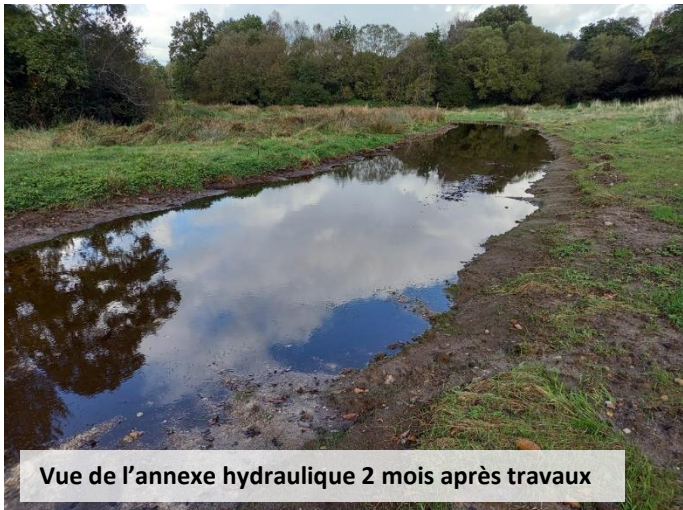
Vue de l'annexe hydraulique 2 mois après travaux

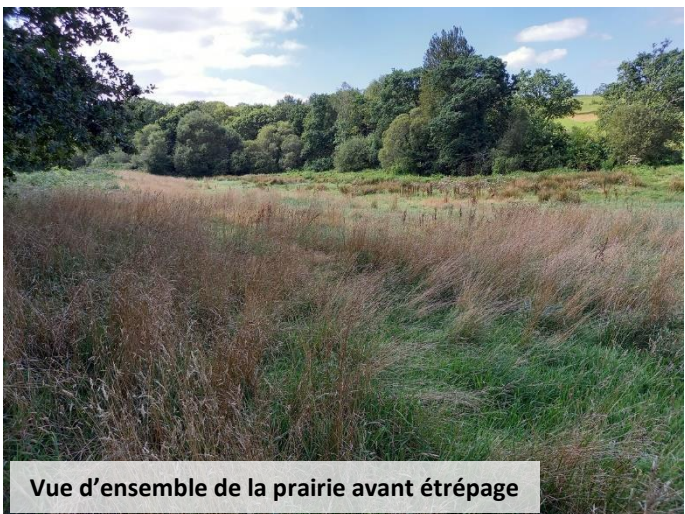
Vue d'ensemble de la prairie avant étrépage

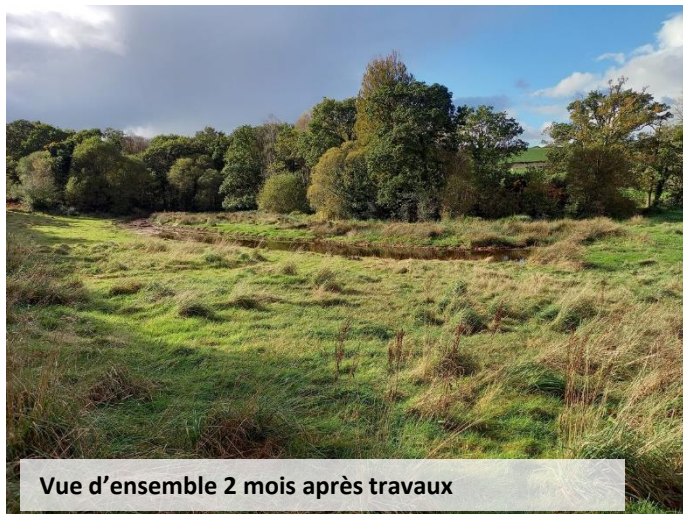
Vue d'ensemble 2 mois après travaux
