Restauration de zone humide

Fiche 21

Reméandrage de ruisseaux
Comblement de fossé
Création de mares

Kerru / Douarnenez (29)

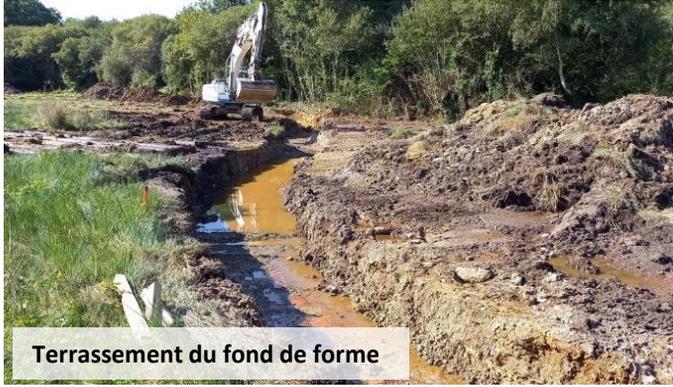
Terrassement du fond de forme

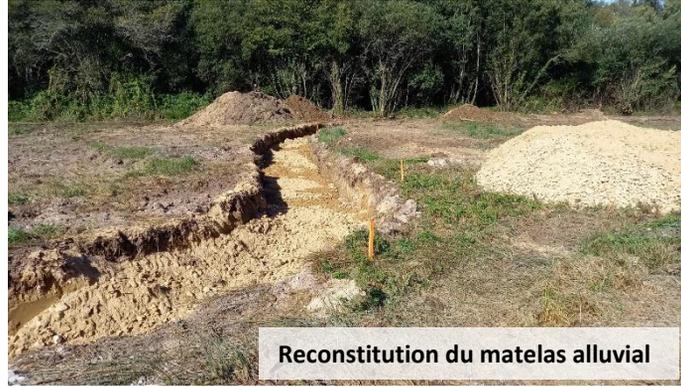
Reconstitution du matelas alluvial

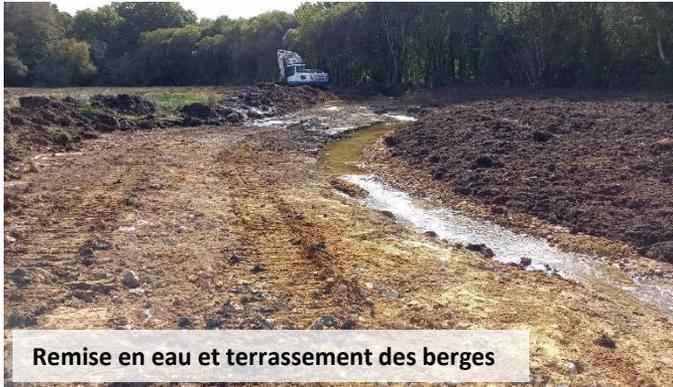
Remise en eau et terrassement des berges

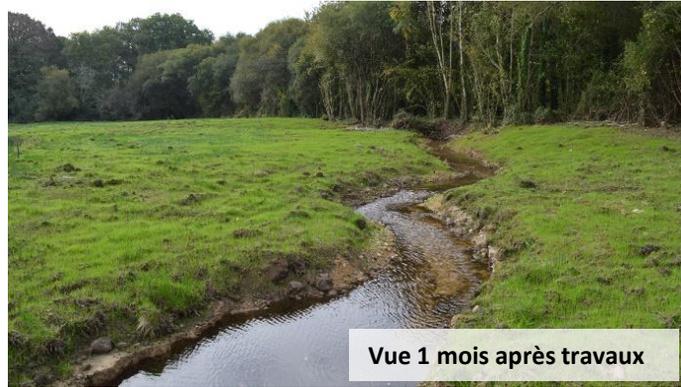
Vue 1 mois après travaux

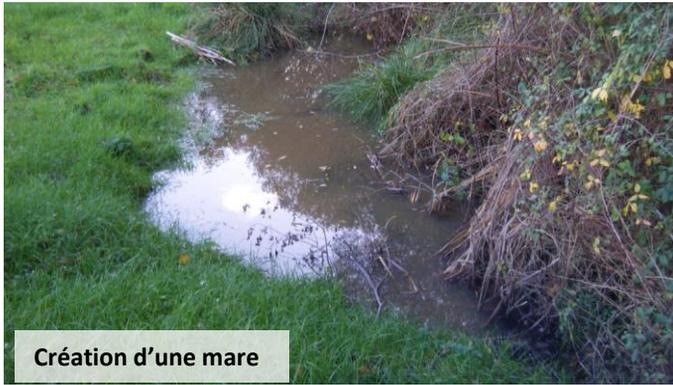
Création d'une mare

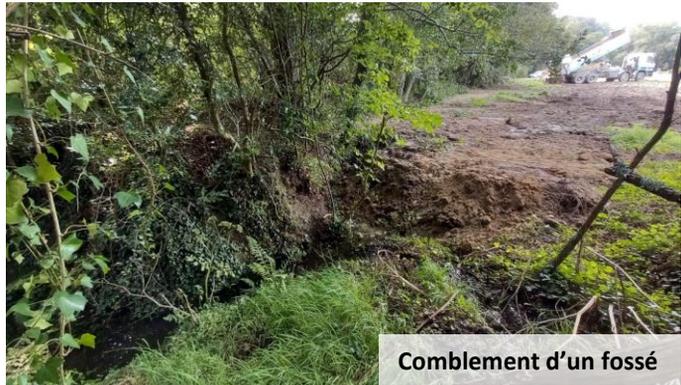
Comblement d'un fossé

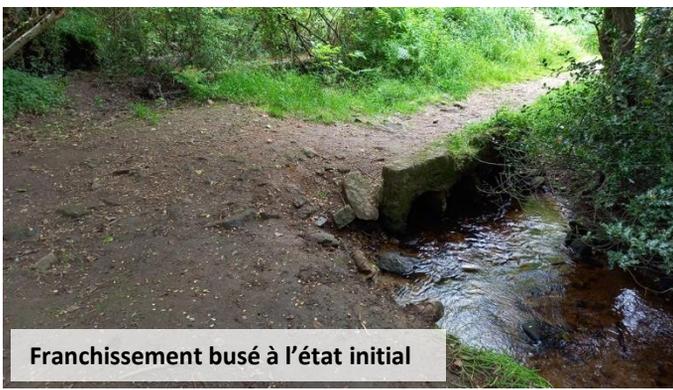
Franchissement busé à l'état initial

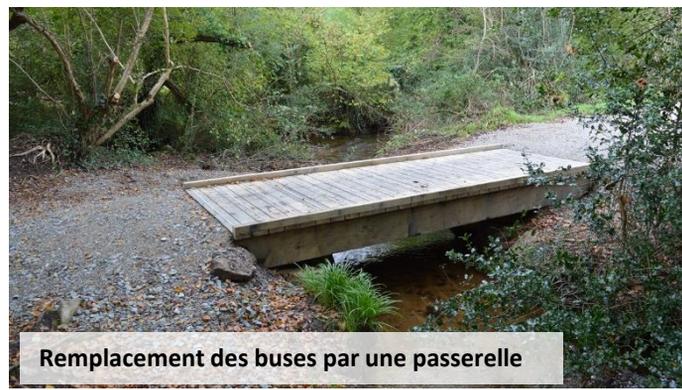
Remplacement des buses par une passerelle

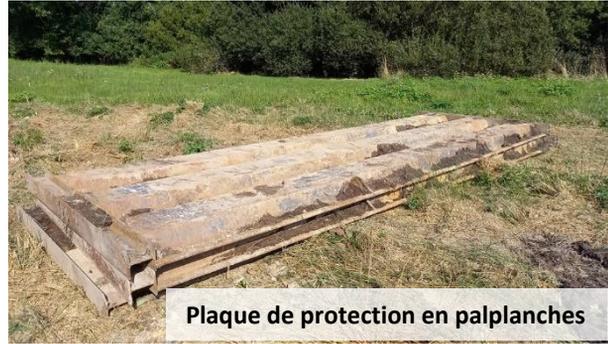
Certaines parties du terrain n'étaient pas portantes. L'entreprise a mis en place des plaques de protection pour assurer la circulation des engins, la continuité du chantier et préserver le sol.

Plaque de protection en palplanches

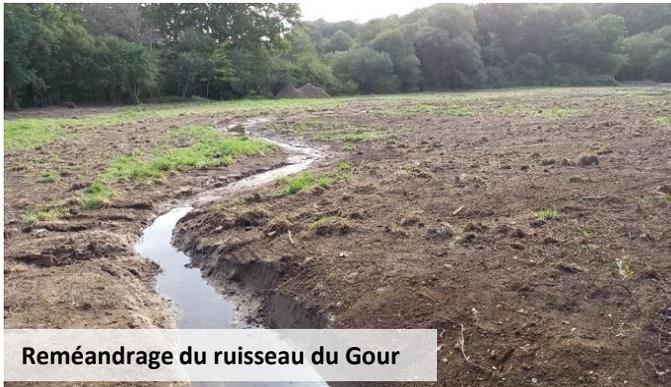
Reméandrage du ruisseau du Gour

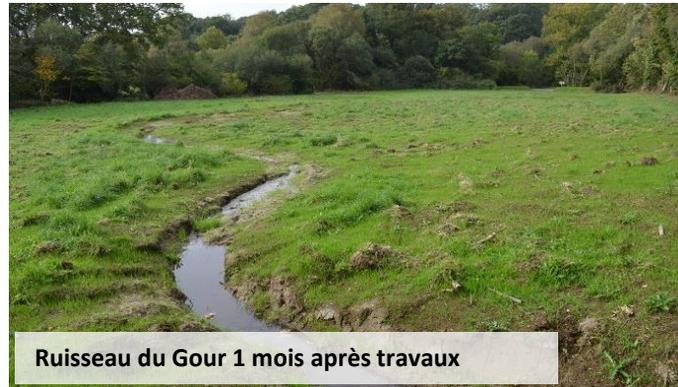
Ruisseau du Gour 1 mois après travaux
