# Restauration de zone humide

Fiche 22

## Reméandrage de ruisseaux

### Créac'h Lévern / Sainte Anne la palud Plonévez-Porzay (29)

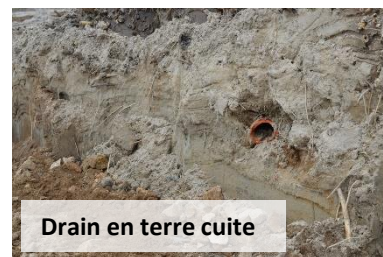
Un réseau de drains enterrés en terre cuite a été mis à jour au cours du chantier. Il n'avait pas été identifié initialement et a été neutralisé à l'occasion des travaux.

Drain en terre cuite

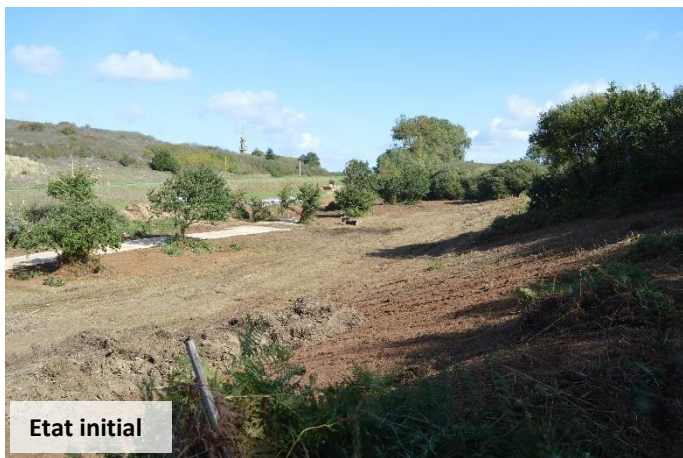
Le cours d'eau initial présentait un lit rectiligne très pentu (> 3%) et contraint entre un talus et une berge très haute. Cette morphologie interdisait tout débordement et induisait une incision perpétuelle du lit du ruisseau.

Etat initial

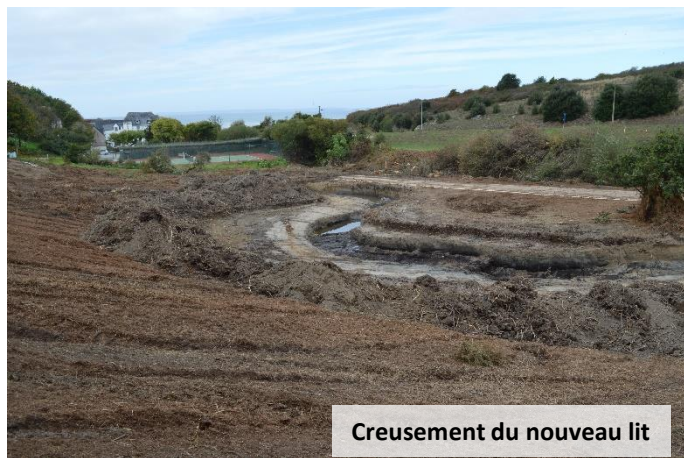
Creusement du nouveau lit

Le nouveau lit du ruisseau présente une largeur de 3 mètres et des berges hautes de 0,4 m. Son tracé à méandres provoque un accroissement de sa longueur d'environ 30% et diminue sa pente de 0,6 %.

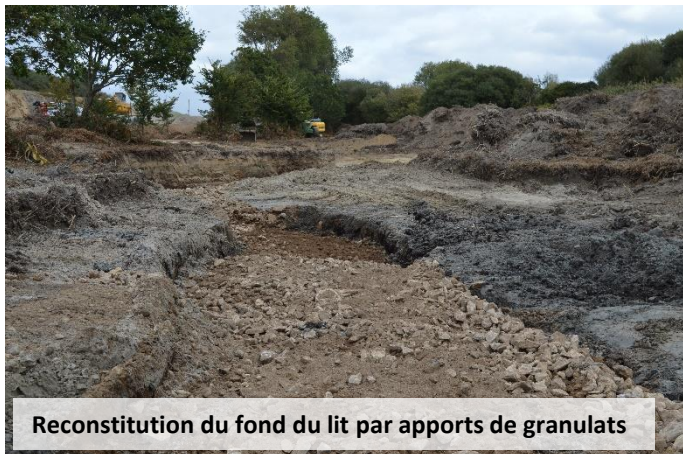
Reconstitution du fond du lit par apports de granulats

**Reconstitution du matelas alluvial :** apports de 295 m<sup>3</sup> de granulats

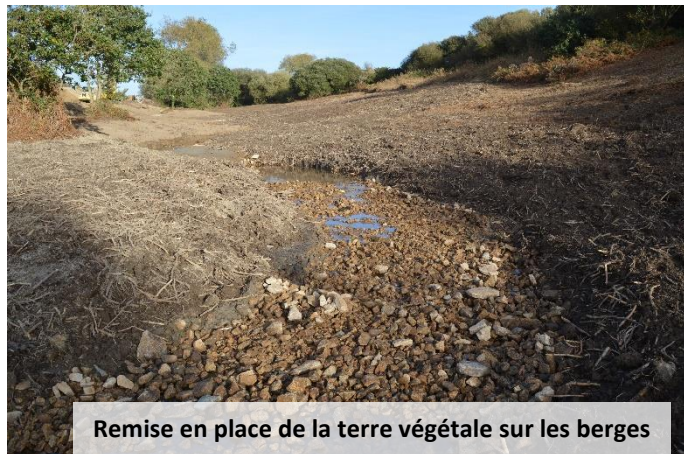
Remise en place de la terre végétale sur les berges

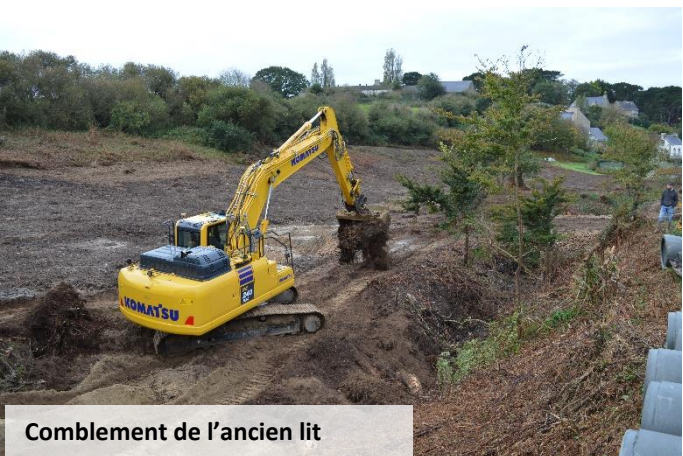
Comblement de l'ancien lit

L'ancien lit a été totalement comblé avec les déblais issu du terrassement du nouveau lit.

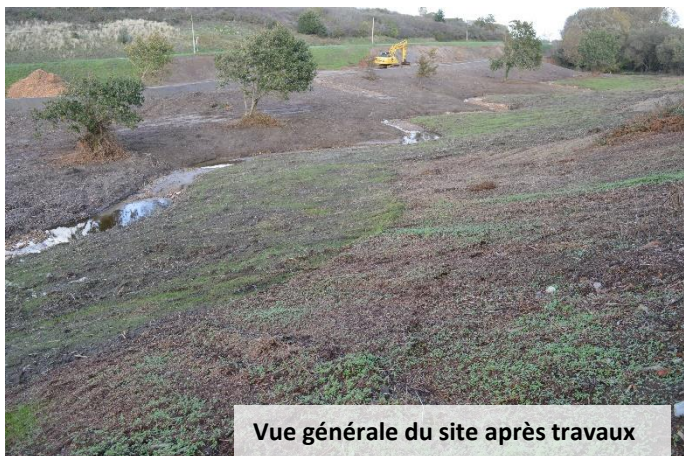
Vue générale du site après travaux

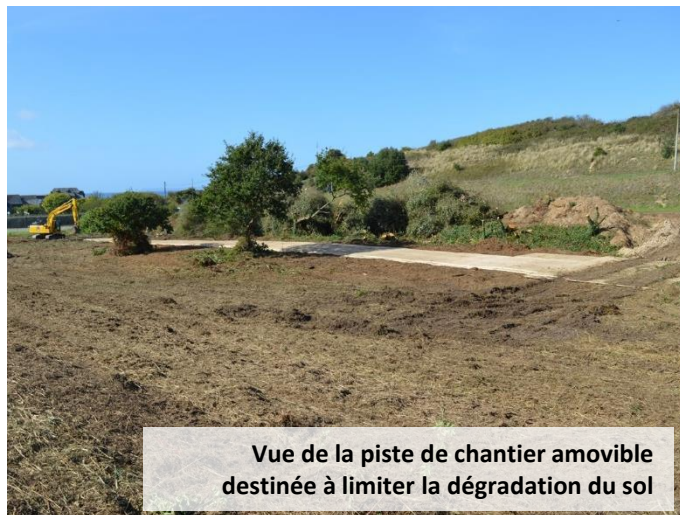
Le caractère humide et à la présence de tourbe confèrent une très faible portance au terrain sur lequel l'intervention a eu lieu. Cette contrainte avait été identifiée dès l'étude topographique et le cahier des charges des travaux demandait à l'entreprise de mettre en place des moyens de protection adaptés pour éviter la dégradation du sol.

Vue de la piste de chantier amovible destinée à limiter la dégradation du sol

L'entreprise Kériver a eu recours à des plaques de roulage pour aménager une piste de chantier. Les engins ont pu circuler tout en évitant la formation d'ornières et la déstructuration du sol.
