Réhabilitation des zones humides

Fiche 02

Reméandrage du cours d'eau Clémentec/Keratry, Douarnenez (29)

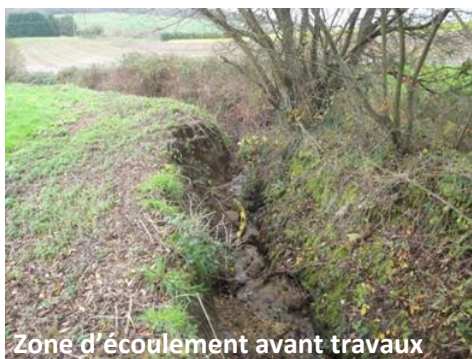
Zone d'écoulement avant travaux

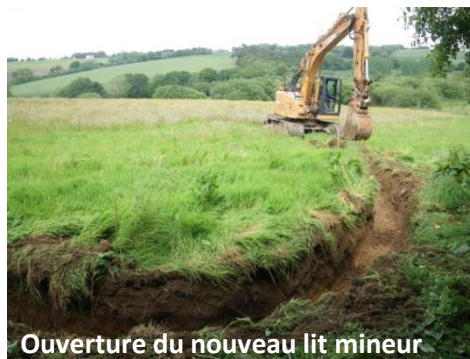
Ouverture du nouveau lit mineur

Le cours d'eau rectiligne a été remplacé par un nouveau cours d'eau au tracé méandrique. L'emprise du lit mineur a été décalée de 10 à 25 m dans les parcelles riveraines. Le linéaire de cours d'eau a évolué de 180 mètres à 295 mètres. L'opération a consisté à tracer un lit mineur méandrique par extraction des matériaux terreux. Un matelas alluvial a ensuite été reconstitué par un apport de 152 m³ de granulats sur 295 m de cours d'eau. Les déblais extraits ont été utilisés pour réaliser le comblement du lit mineur initial. Seules deux mares de moins de 10 m² chacune ont été conservées pour favoriser l'accueil des amphibiens et des insectes aquatiques.

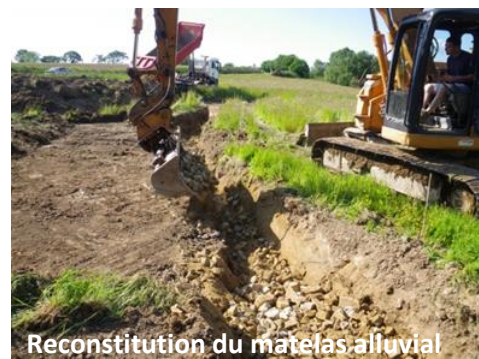
Reconstitution du matelas alluvial

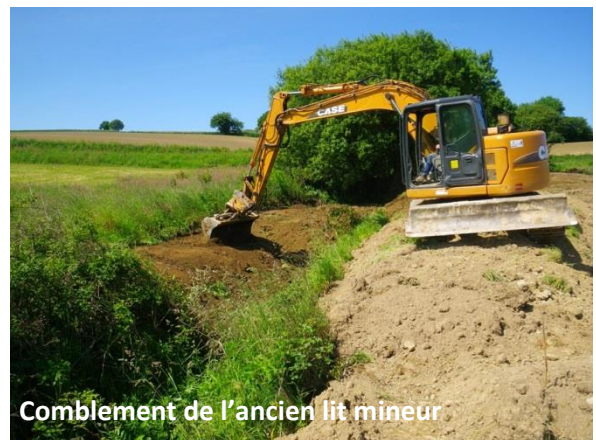
Comblement de l'ancien lit mineur

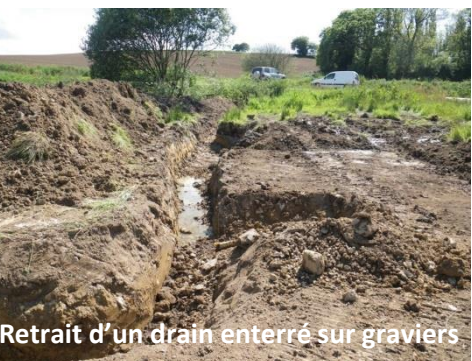
Retrait d'un drain enterré sur graviers

Les travaux de terrassement ont permis de mettre à jour des drains enterrés longs de 20 mètres, ils ont été supprimés en totalité. Ils ont aussi conduit à l'arasement d'un talus en berge sur 30 mètres de longueur.

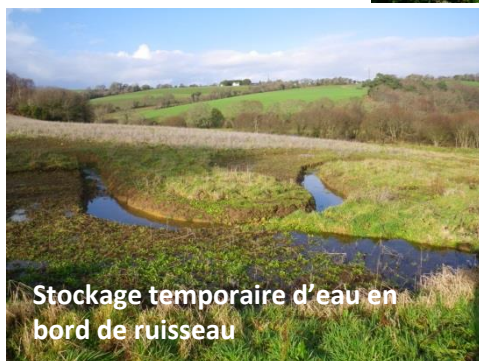
Stockage temporaire d'eau en bord de ruisseau

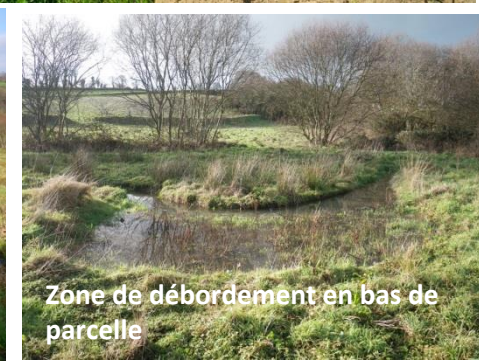
Zone de débordement en bas de parcelle
