# Réhabilitation des zones humides

## Arasement de talus en berge Plantation de ripisylve Keratry, Kerlaz (29)

Fiche 03

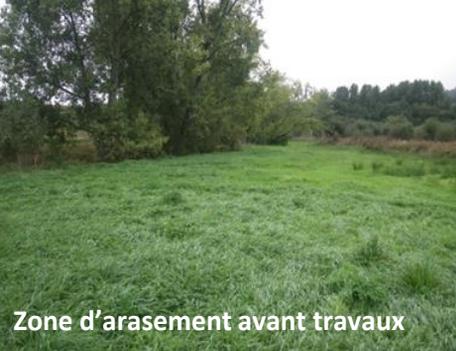
Zone d'arasement avant travaux

L'arasement de la berge a été réalisé sur 2 zones distinctes. La hauteur d'arasement est de 0,30 m par rapport à la crête de la berge. Le linéaire de berge concerné s'étend sur 10 mètres pour une largeur de 20 m. Une plantation de 300 m linéaire de ripisylves a été faite sur 3 rangées parallèles à la berges. Les essences utilisées sont inféodées aux zones humides et aux bords de cours d'eau.

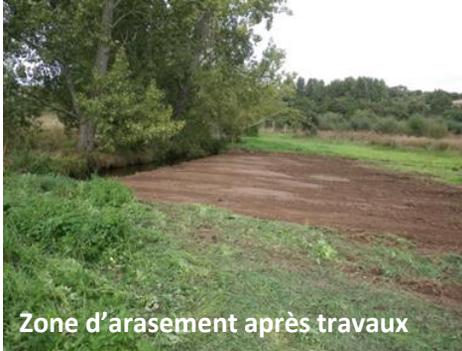
Zone d'arasement après travaux

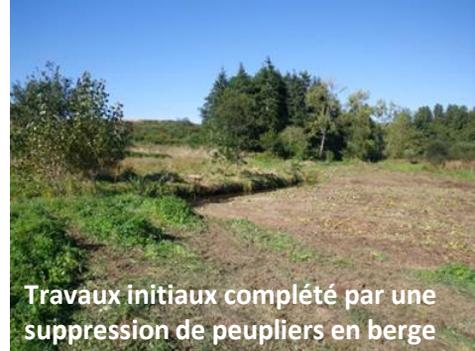
Travaux initiaux complétés par une suppression de peupliers en berge

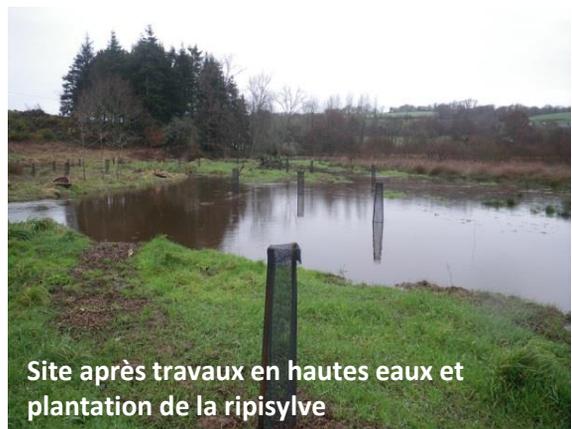
Site après travaux en hautes eaux et plantation de la ripisylve

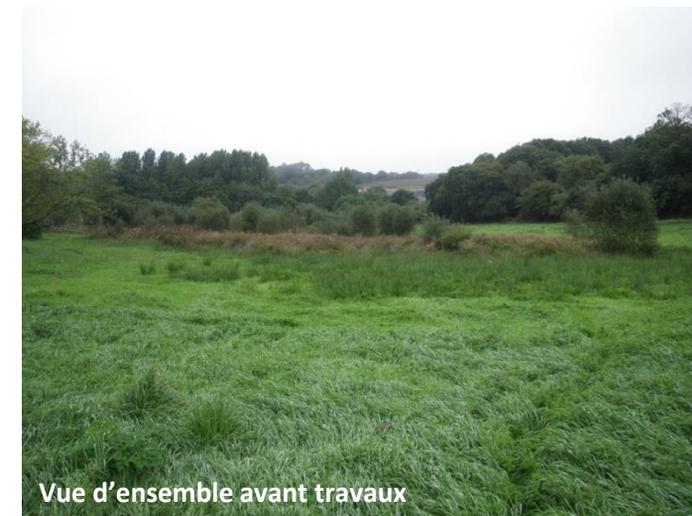
Vue d'ensemble avant travaux

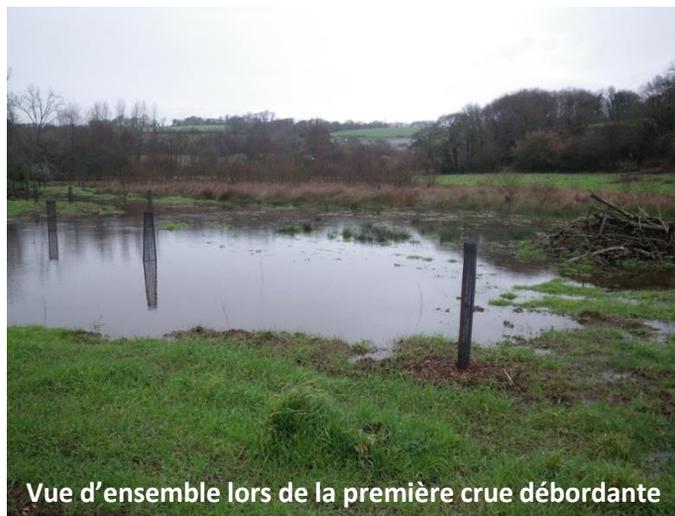
Vue d'ensemble lors de la première crue débordante
