Réhabilitation des zones humides

Comblement d'un fossé de drainage

Rehaussement du lit mineur

Saint Tugen, Poullan sur Mer / Pouldergat (29)

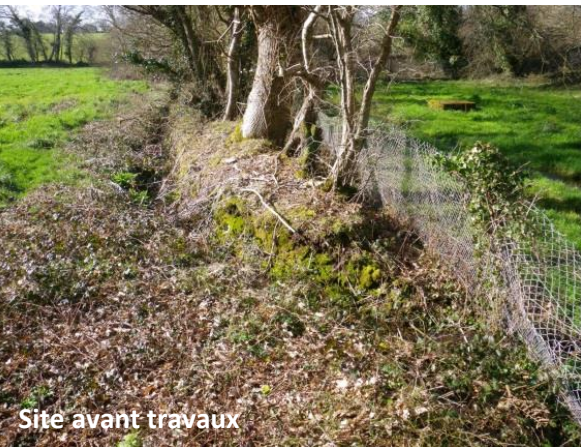
Site avant travaux

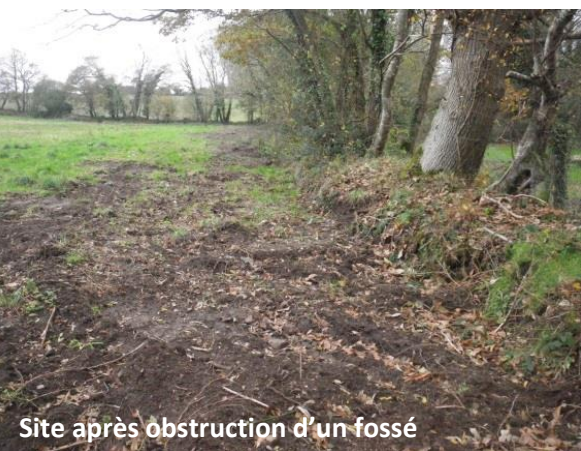
Site après obstruction d'un fossé

L'exutoire d'un fossé de drainage a été comblé sur 25 m de longueur. Un talus a été arasé en berge sur 10 mètres linéaires pour permettre au cours d'eau de s'étendre dans la parcelle en période de crue. Une plantation de 500 m linéaire de ripisylves a été faite sur 3 rangées parallèles à la berges (1 plant tous les 2 mètres et 2 mètres entre les rangées). Les essences utilisées sont inféodées aux zones humides et aux bords de cours d'eau.

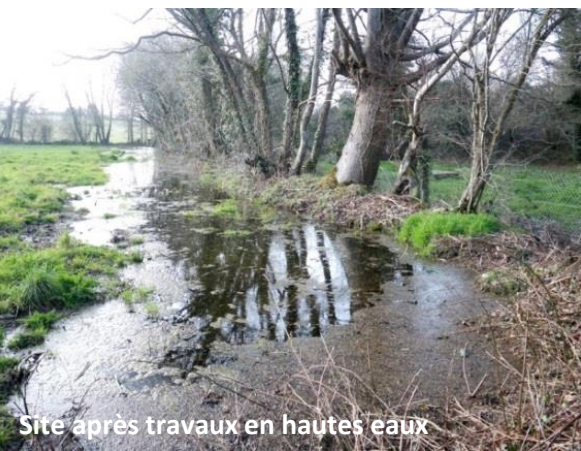
Site après travaux en hautes eaux

Le rehaussement du lit du ruisseau a été fait par l'apport de granulats 300 mm et tout-venant à hauteur de 55 m3 sur 200 mètres linéaires. Les blocs de 300 mm ont été positionnés à des points fixes pour constituer des zones d'ancrage.

Le tout-venant (0 à 200 mm) comportant une fraction sablo limoneuse importante a été employé pour constituer la majeure partie de la recharge granulométrique.

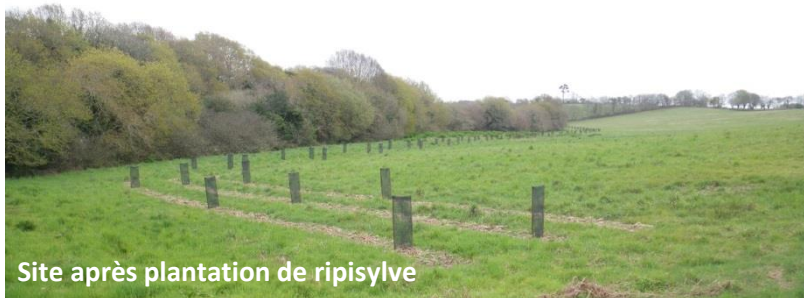
Site après plantation de ripisylve
