Réhabilitation des zones humides

Arasement de talus en berge
Rehaussement du lit mineur

Kérem / Douarnenez (29)

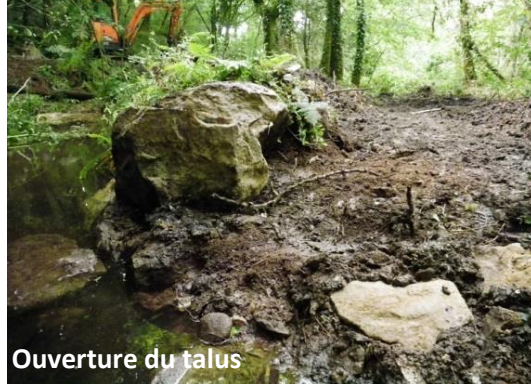
Ouverture du talus

Une portion du talus implantée sur la rive droite est arasée sur un linéaire de berge de 5 m et sur la largeur totale du talus (1 à 3 mètres).

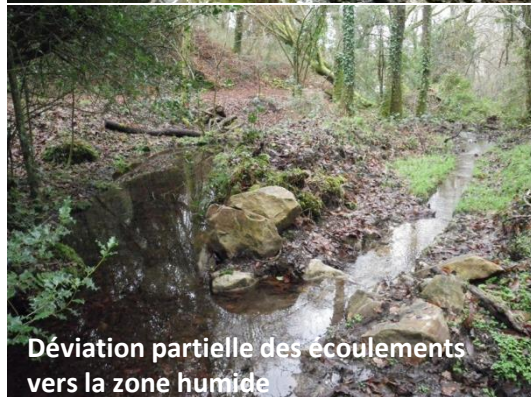
Déviation partielle des écoulements vers la zone humide

Le niveau amont de la recharge granulométrique est calé de façon à dévier les écoulements moyens vers l'intérieur de la zone humide. Le rehaussement du lit du ruisseau a été réalisé par un apport de 50 m³ de matériaux pierreux sur 100 m linéaires.

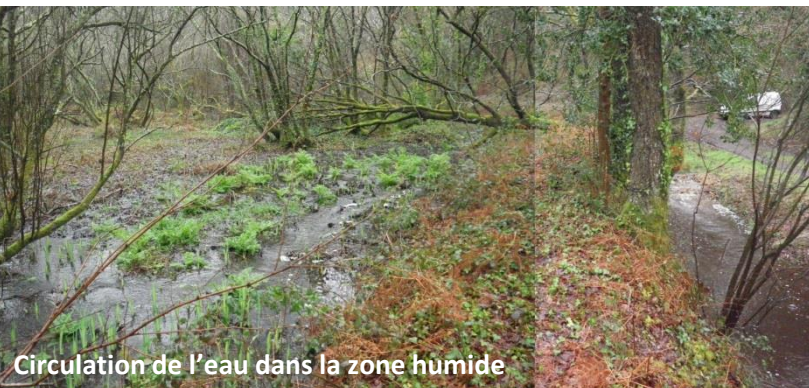
Circulation de l'eau dans la zone humide

Les écoulements du ruisseau emprunteront la zone humide pour y créer un nouveau lit mineur. Le cours d'eau initialement présent reste actif.

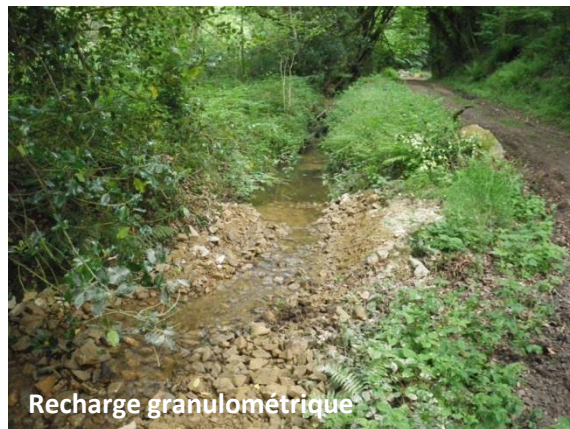
Recharge granulométrique

Le lit du ruisseau est rehaussé de 40 à 70 cm par une recharge en granulats. Il n'est pas comblé pour garantir l'évacuation de l'eau en tout temps et pérenniser l'usage du chemin.

La recharge granulométrique s'appuie sur des seuils d'ancrage constitués de matériaux grossiers 300 mm et d'un mélange tout-venant de 0 à 200 mm de diamètre.
