# Réhabilitation des zones humides

Comblement d'un fossé de drainage

## Pen Ar C'hulun / Ploéven (29)

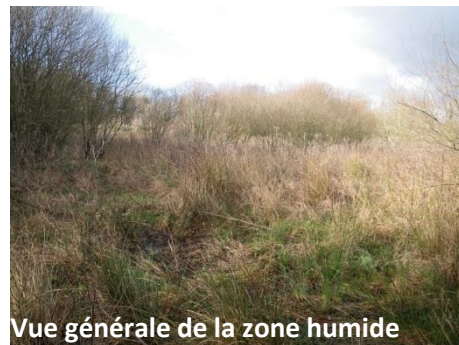
La parcelle a été exploitée par l'agriculture comme pâture et prairie de fauche. Aujourd'hui, en l'absence d'usage agricole, les végétaux ligneux (ronces, saules et chênes) se développent assez fortement.

Vue générale de la zone humide

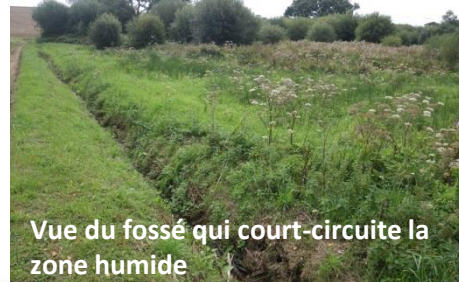
La parcelle située en périphérie du bourg est bordée par un chemin rural sur sa limite « Est ». Un fossé d'écoulement des eaux pluviales d'origine routière et agricole amène l'eau vers le cours d'eau « le Ty Anquer ».

Ce fossé court-circuite la zone humide qui ne joue pas son rôle épuratoire. Cette parcelle a été acquise par la commune dans le but d'entretenir cet espace proche du bourg et de quelques habitations. L'objectif à moyen terme pour la municipalité est d'y réaliser un cheminement qui permette aux habitants et aux promeneurs de découvrir le ruisseau de Ty Anquer et la zone humide naturelle.

Vue du fossé qui court-circuite la zone humide

Le but de l'action est de supprimer le court-circuit hydraulique que représente le fossé et de restituer à la zone humide son rôle épuratoire. Les travaux ont consisté à combler un fossé sur 20 mètres linéaires pour le déconnecter du ruisseau de Ty Anquer. Un fossé aveugle a ensuite été créé sur 30 mètres pour acheminer les écoulements vers le centre de la zone humide et pas vers le cours d'eau. L'eau s'écoulera dorénavant au travers de la zone humide avant de rejoindre le ruisseau par ruissellement.

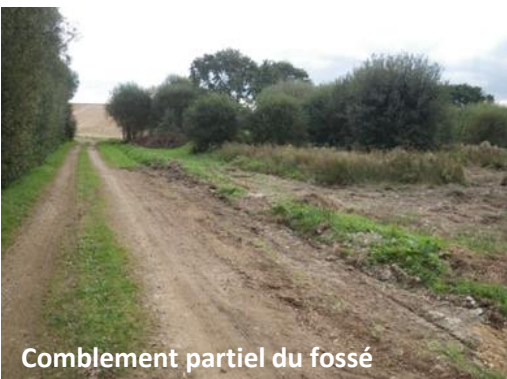
Comblement partiel du fossé

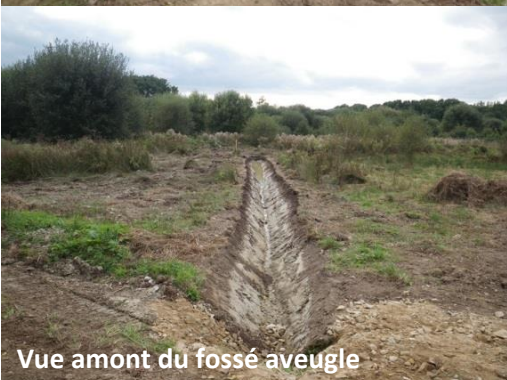
Vue amont du fossé aveugle

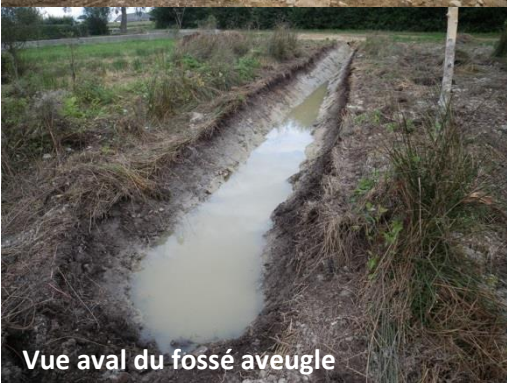
Vue aval du fossé aveugle
