Réhabilitation des zones humides

Comblement d'un fossé drainant

Lochar , Poullan-sur-Mer (29)

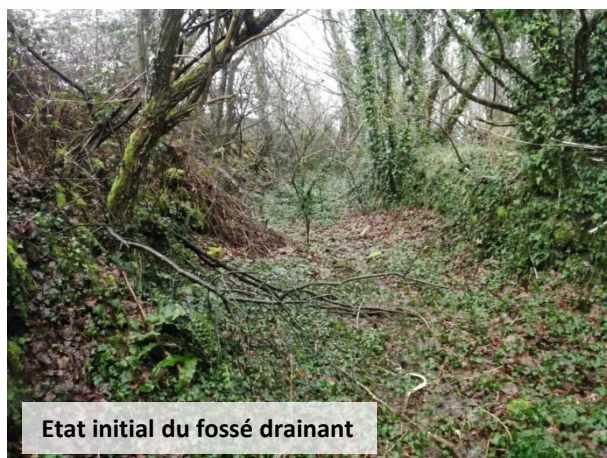
Etat initial du fossé drainant

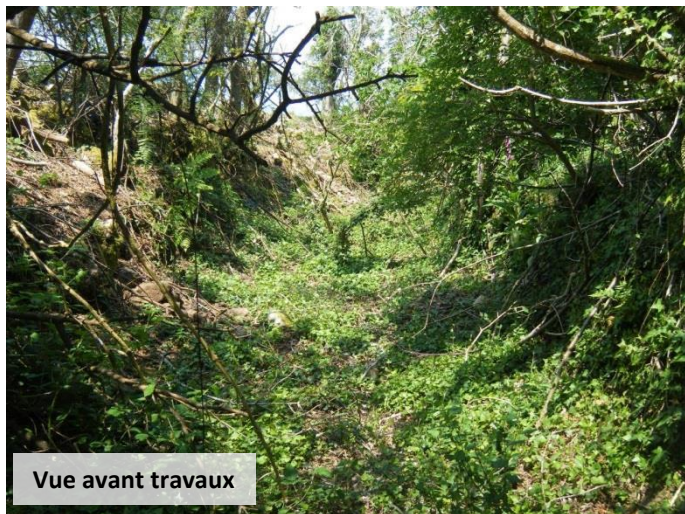
Vue avant travaux

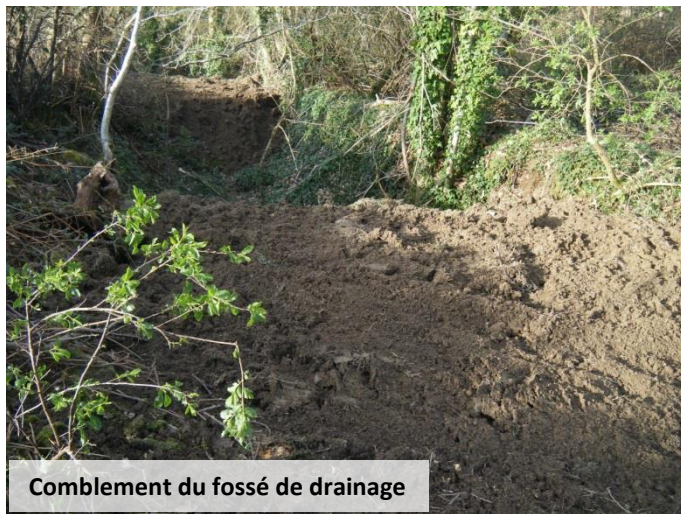
Comblement du fossé de drainage

Le gabarit du fossé n'a pas permis d'envisager un comblement total. La solution retenue a consisté à réaliser un comblement en 3 points. Une attention particulière a été portée à ne pas modifier les conditions d'écoulement sous la voirie communale (à l'aval immédiat du site).

Des remblais provenant d'un autre chantier de restauration de zone humide (Toul ar Zellec / Le Juch) ont été utilisés pour aménager le point de comblement du fossé. Ces remblais étaient indemnes de contamination par des espèces végétales exotiques.

Les points de comblement ont été réalisés sur 5 à 10 m de longueur, 2 à 3 m de largeur et 1,5 à 1,8 de hauteur. Un semis de dactyle a été réalisé sur la terre à l'issue du terrassement.

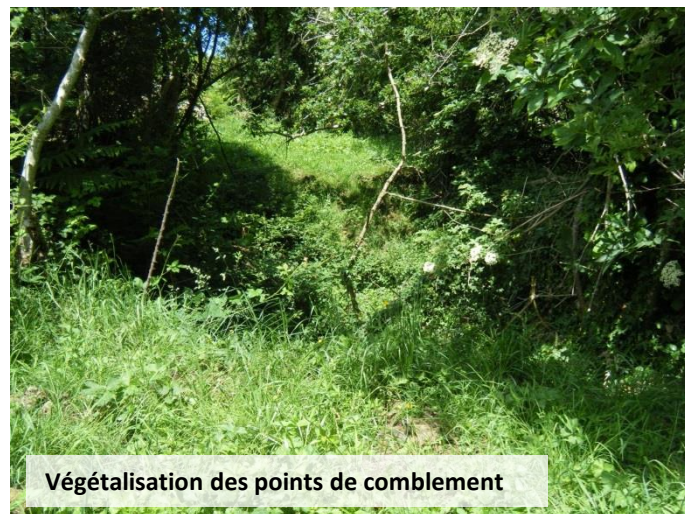
Végétalisation des points de comblement

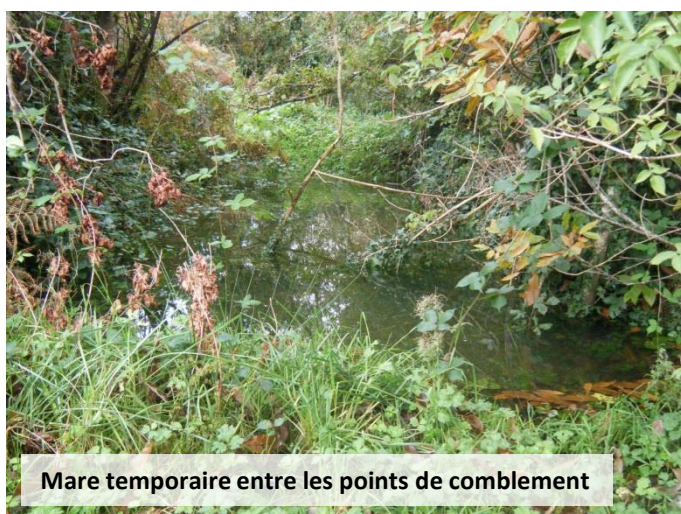
Mare temporaire entre les points de comblement

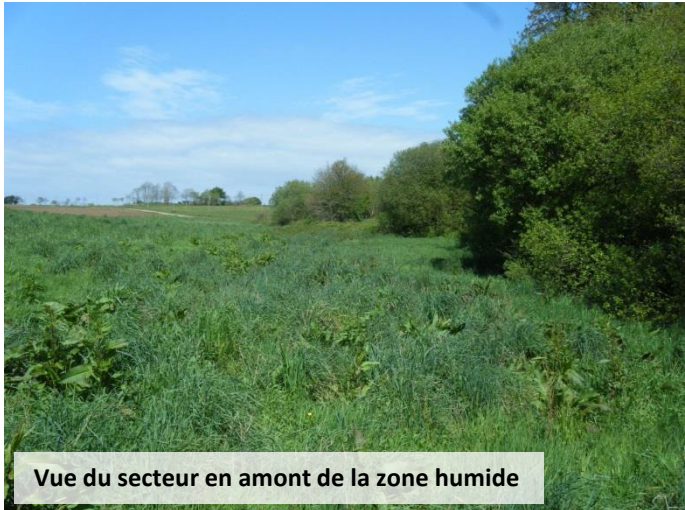
Vue du secteur en amont de la zone humide

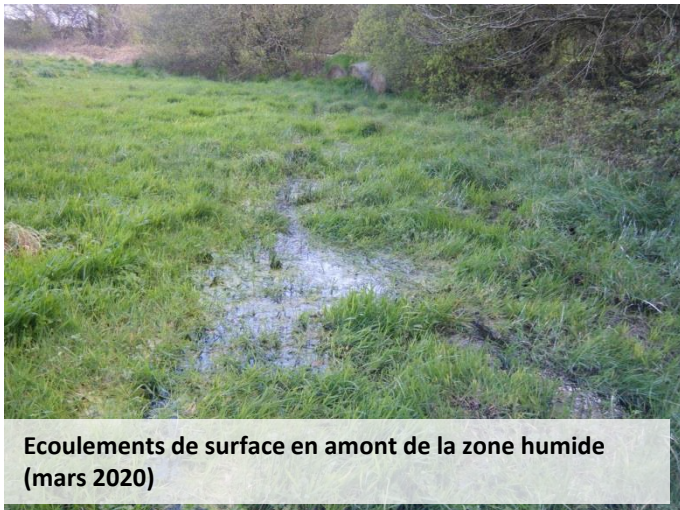
Écoulements de surface en amont de la zone humide (mars 2020)

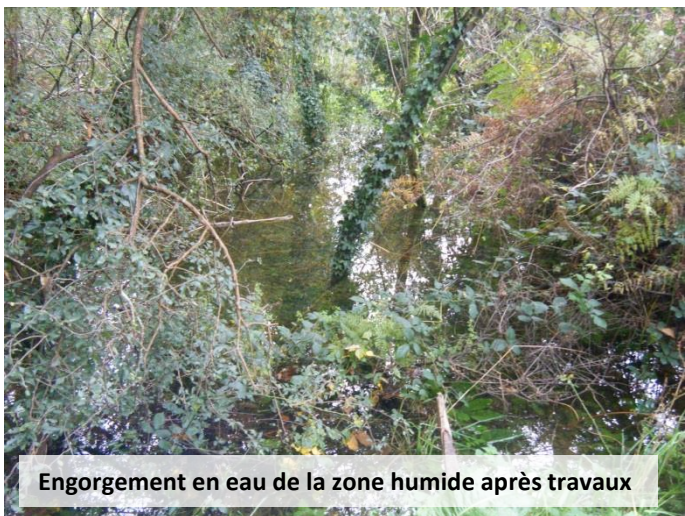
Engorgement en eau de la zone humide après travaux

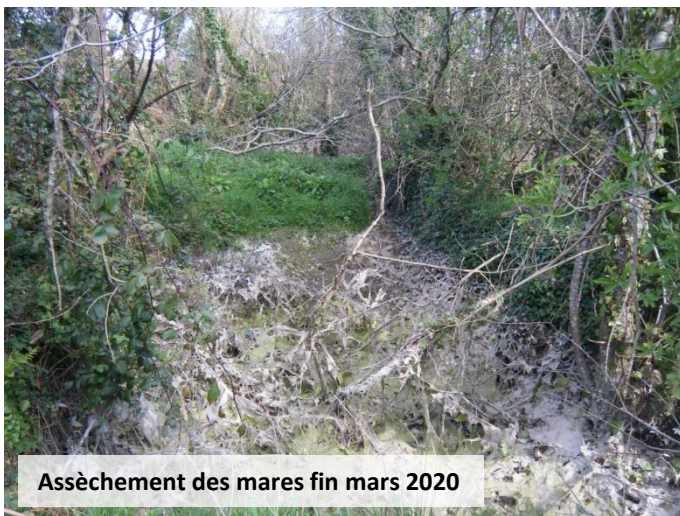
Assèchement des mares fin mars 2020
