# Réhabilitation de rivière et de zones humides

Fiche 23

Reméandrage de la rivière  
Restauration de la continuité  
écologique

## Moulin du Len / Le Juch et Plogonnec (29)

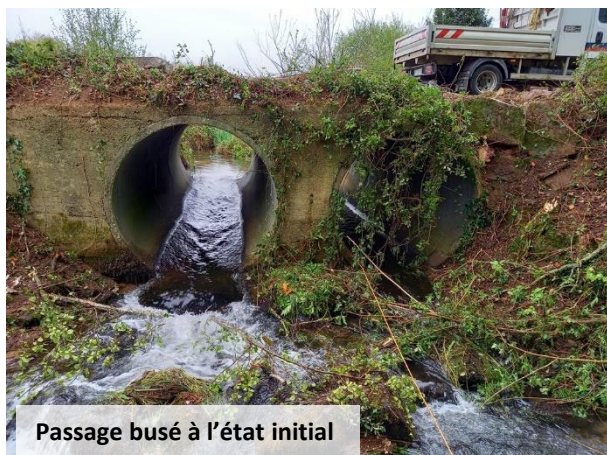
Passage busé à l'état initial

Les effets négatifs des deux obstacles sur les déplacements des poissons et des sédiments ont été neutralisés par la déconnexion de l'ancien vannage du pertuis et le remplacement du passage busé par un pont-cadre correctement positionné.

- Le reméandrage du lit en fond de vallée (renaturation complète)
- Le remplacement du passage busé par un pont-cadre

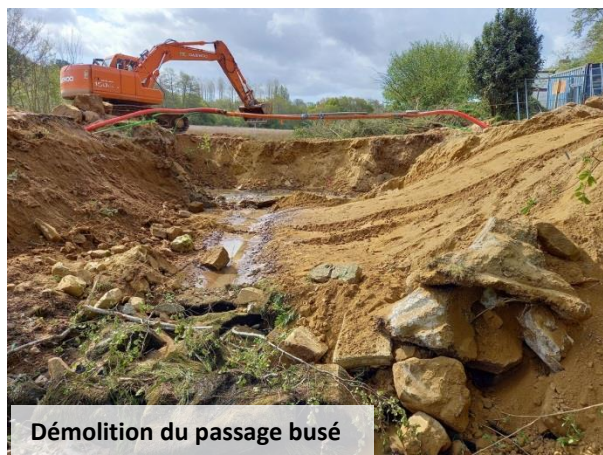
Démolition du passage busé

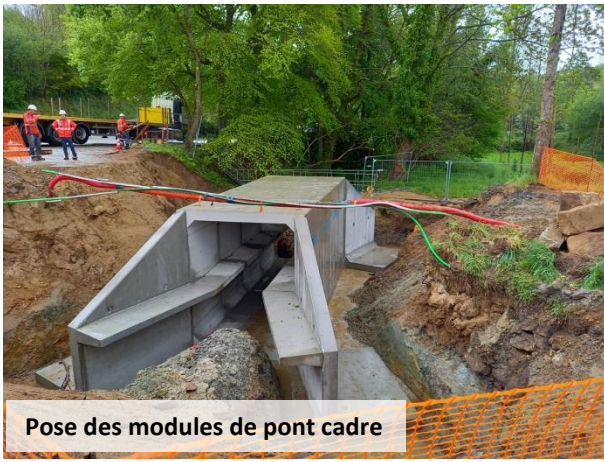
Pose des modules de pont cadre

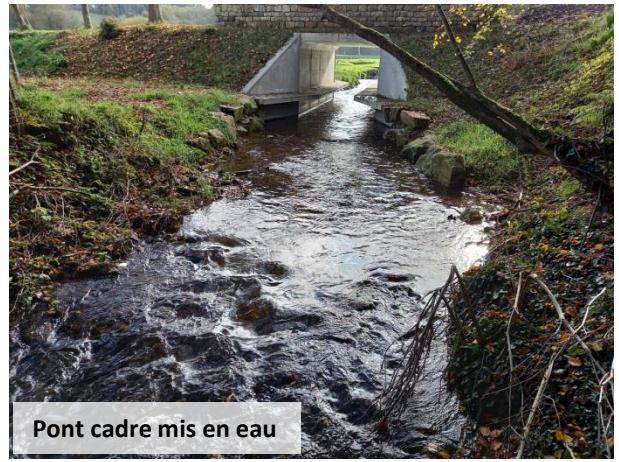
Pont cadre mis en eau

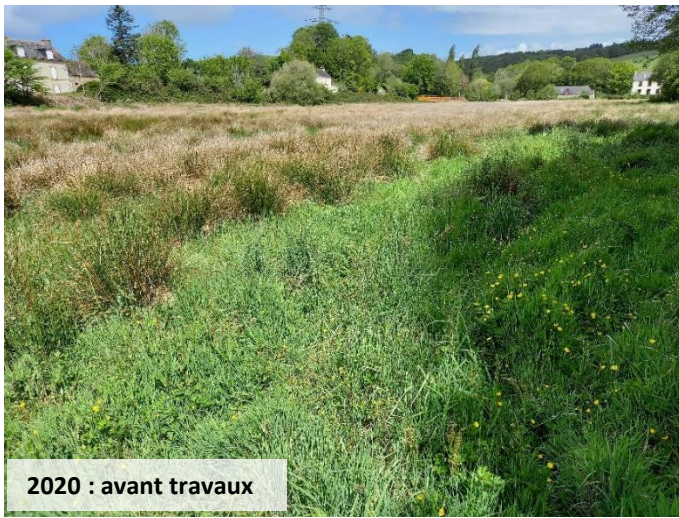
2020 : avant travaux

L'ensemble hydraulique du moulin du Len est implanté en amont immédiat de la confluence du Ris et du Névet. L'état des lieux a mis en avant un tracé de rivière situé en dehors du talweg et l'existence de deux obstacles à la continuité écologique au niveau du site :

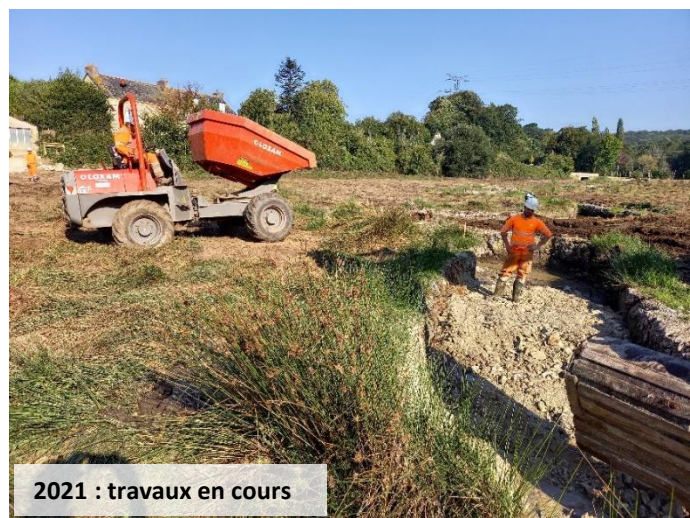
2021 : travaux en cours

Le nouveau lit du ruisseau présente une largeur de 2,5 à 4 mètres, des berges hautes de 0,6 m et une pente moyenne de 0,5%. Pour reconstituer une morphologie proche de l'état naturel, le profil en long du lit a été reconstitué avec des alternances de profondeurs et de vitesses d'écoulement. L'ancien lit a été totalement comblé avec les déblais issus du terrassement du nouveau lit.

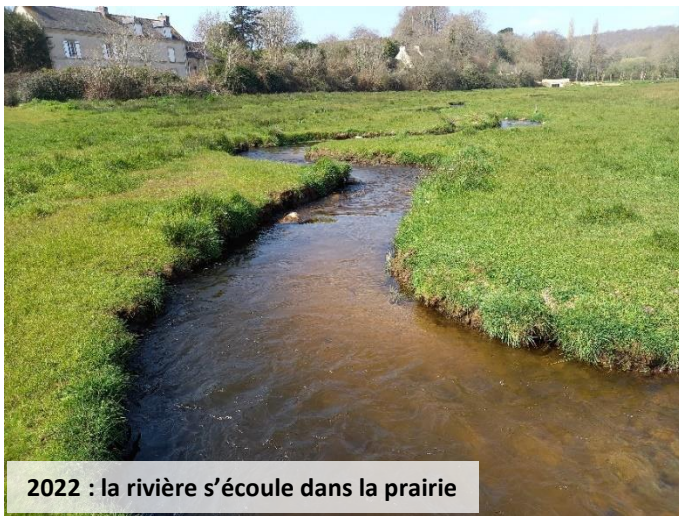
2022 : la rivière s'écoule dans la prairie

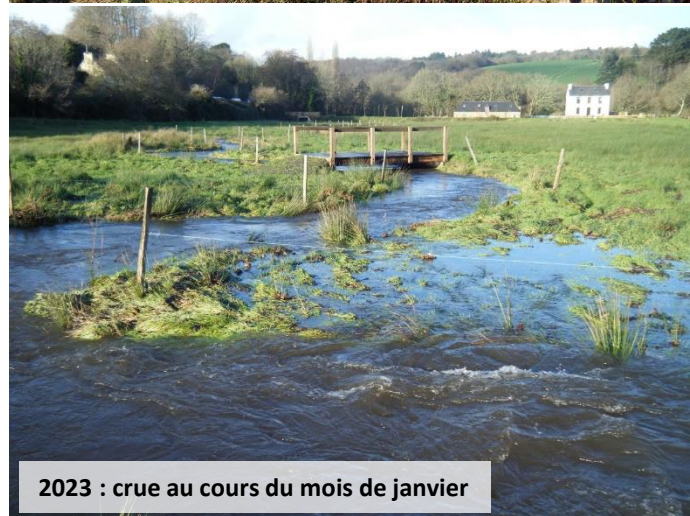
2023 : crue au cours du mois de janvier
