Territoire compris dans le périmètre du Plan Algues Vertes

## Année hydrologique 2016-2017

Evolution des concentrations en nitrates

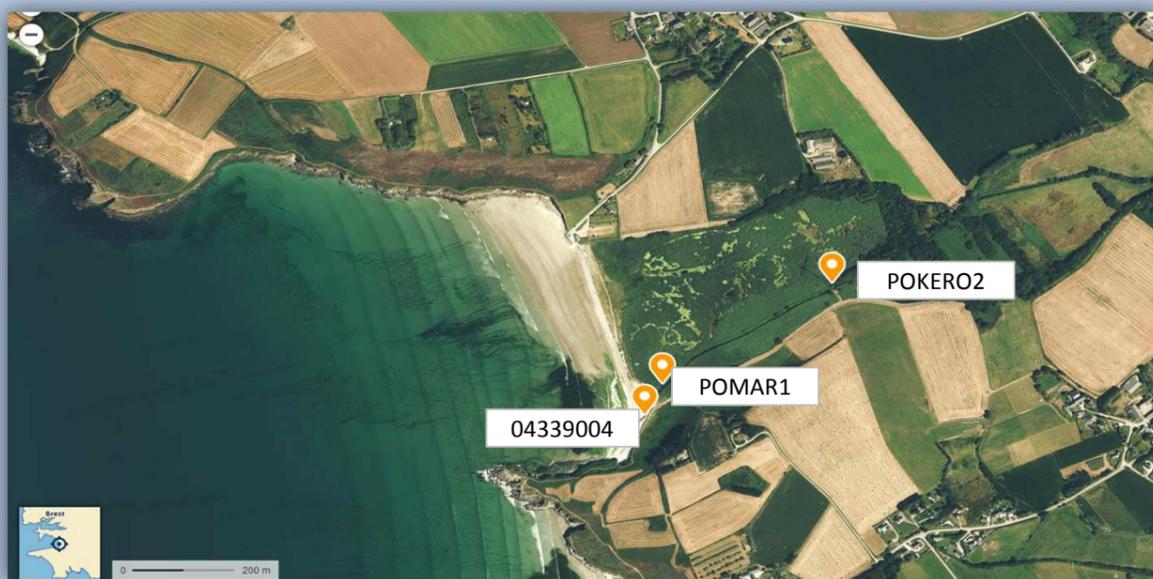
Vue aérienne du marais de Kervijen (source Géoportail, 2017)  
En orange apparaissent les sites de prélèvements

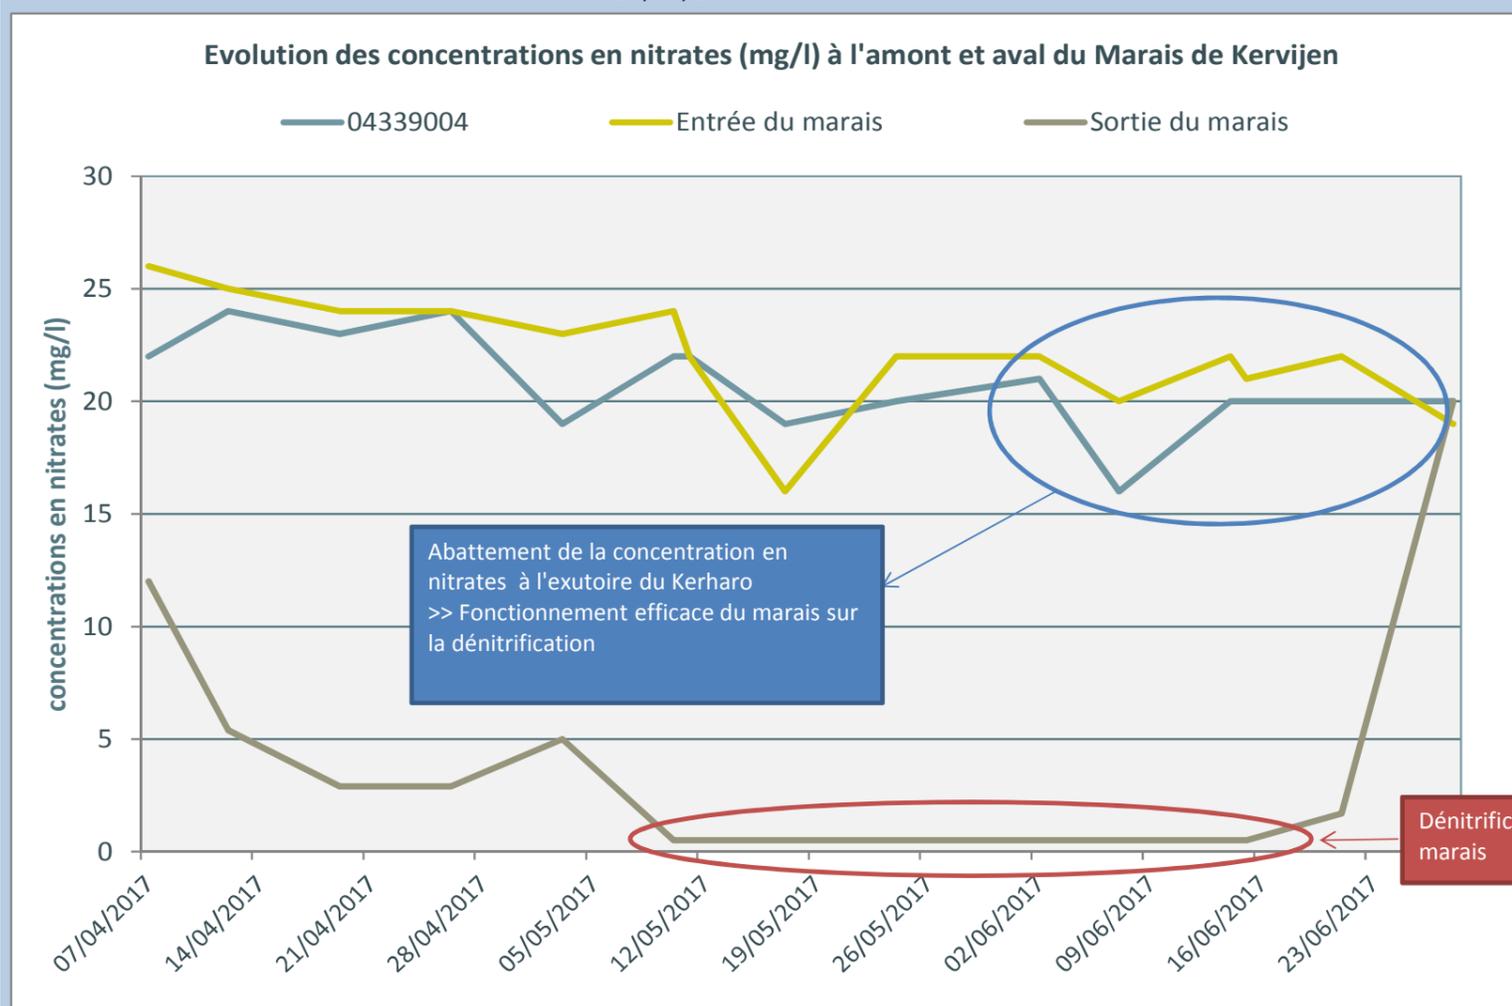
Première déviation du cours d'eau vers le marais : 23/03/2017

La vanne amont du marais a été abaissée le 27 mars 2017. Dès le 12 Avril, on note des résultats en nitrates bien inférieurs en sortie du marais aux valeurs qui sont mesurées en amont. Ces résultats témoignent du rôle épuratoire que joue le marais. Ce phénomène se vérifie par la suite jusqu'à la réouverture de la vanne amont à la fin du mois de juin. Les résultats montrent même une réduction à 100% des nitrates à l'aval puisqu'entre le 10 mai et le 15 juin, les analyses de laboratoire donnent des valeurs en nitrates inférieures aux seuils de détection.

Le débit en sortie du marais reste faible et peu impactant sur les valeurs en concentrations de nitrates mesurées à l'exutoire du Kerharo. La majeure partie de la lame d'eau passe dans le cours principal du fleuve.
