Réhabilitation des zones humides

Rehaussement du lit mineur

Pénity-Lannugat / Douarnenez (29)

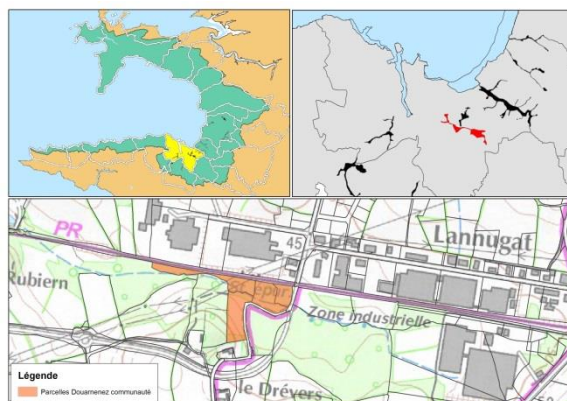
Ce bouleversement du régime hydraulique associé à des travaux hydrauliques (curage) ont provoqué le surcreusement du lit mineur du ruisseau de Pénity.

La nature du sol est argilo-sableuse, elle permet un ressuyage rapide du sol qui est accentué par le surcreusement du lit du ruisseau.
