Réhabilitation des zones humides

Rehaussement du lit mineur

Kervern / Douarnenez (29)

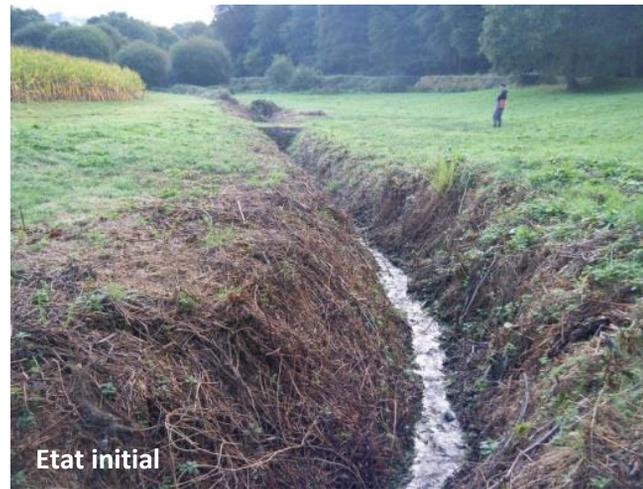
Etat initial

En 1998, le ruisseau a subi des travaux hydrauliques. Le lit mineur a été approfondi. La faible énergie du ruisseau ne permet pas un rééquilibrage naturel. Au contraire, les crues exportent les sédiments et le lit a tendance à s'approfondir.

Ce phénomène accentue la perte du caractère humides des parcelles riveraines du ruisseau. La proximité d'un champ cultivé et sa pente importante entraînent aussi probablement des ruissellements et des transferts d'azote vers le ruisseau.

Le lit du ruisseau a été rehaussé par la mise en place d'une recharge en granulats continue sur 140 mètres linéaires. Les matériaux sont composés de deux fractions distinctes. Des blocs de 300 mm constituent des zones d'ancrage en des points fixes. La recharge granulométrique majoritaire est constituée de tout-venant (0 à 200 mm) comportant une fraction sablo limoneuse importante. Le rehaussement du fond du lit a été réalisé sur 0,70 à 1 m de hauteur selon les portions du ruisseau concernées. La largeur des zones de recharges granulométriques est comprise entre 1,5 à 2 mètres. Cette opération a nécessité par l'apport de 170 m³ de matériaux pierreux sur 140 mètres de ruisseau.
