# Restauration de zone humide

Fiche 22

## Reméandrage de ruisseaux

### Créac'h Lévern / Sainte Anne la palud Plonévez-Porzay (29)

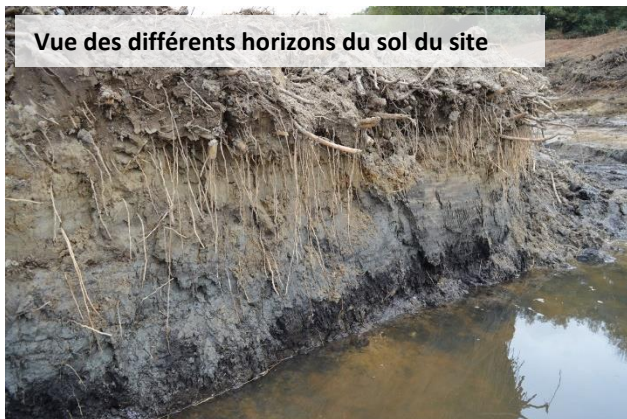
Le sol observé sur le site est assez hétérogène. Il se compose d'une couche de tourbe sur laquelle se superposent ou alternent des couches d'argile et de sable. Il est possible que ces dépôts sableux correspondent à un vestige de la limite sud de la dune de Sainte Anne la Palud. En surface cela se traduit par des juxtapositions de cortèges végétaux très différents et la cohabitation d'une ptéridaie avec une phragmitaie.

Vue des différents horizons du sol du site

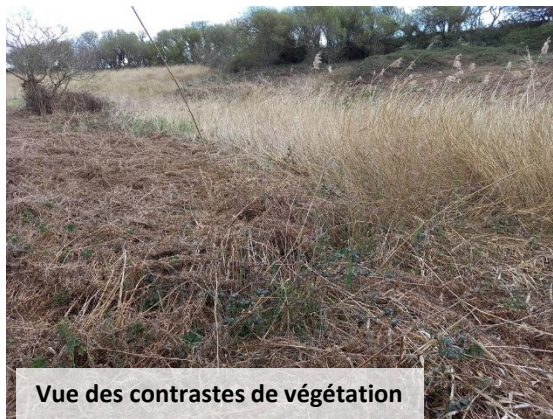
Vue des contrastes de végétation
