# Réhabilitation des zones humides

Suppression de 100 m de busage  
Reméandrage du lit mineur

## Keranezet Toul Ar Zellec , Le Juch (29)

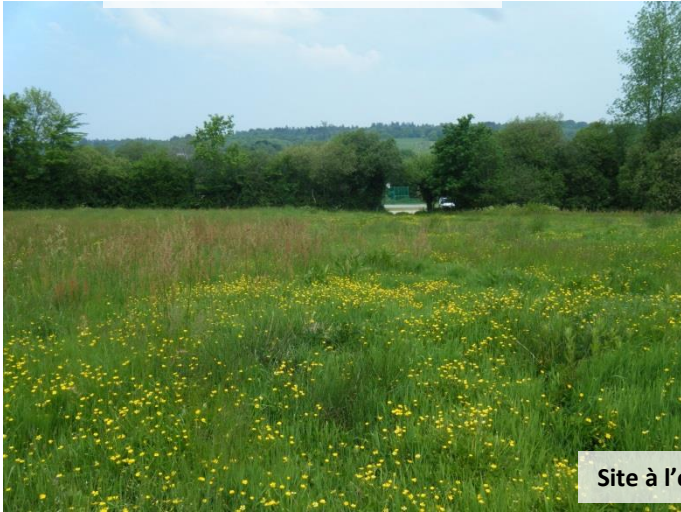
### Vue de l'amont du site

Site à l'état initial

Le but de l'intervention a été de condamner la buse bétonnée, de reconstituer un lit de ruisseau à méandres au sein de la zone humide et d'y orienter les écoulements précédemment évacués par la buse. Les dimensions du ruisseau sont de 1m de largeur par 20 à 30 cm de profondeur en moyenne.

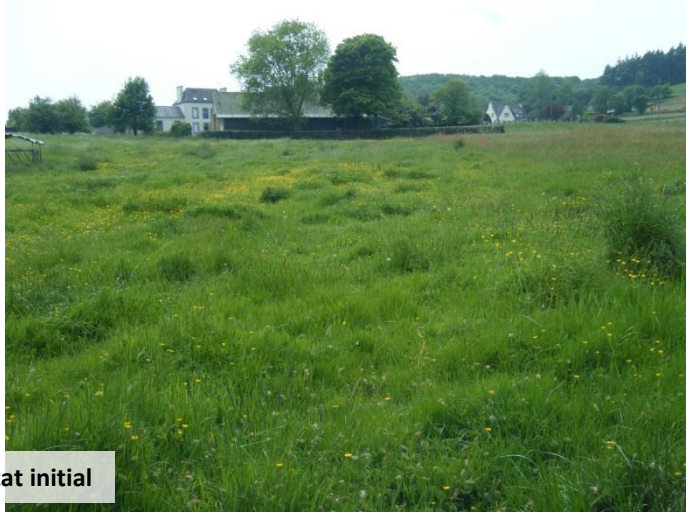
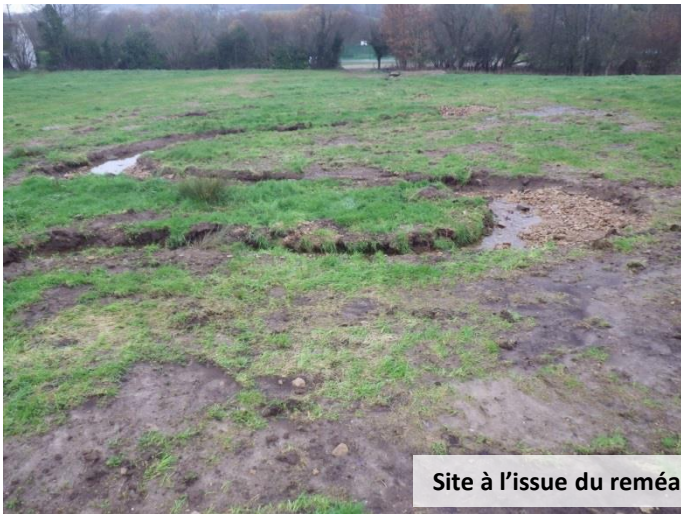
### Vue de l'aval du site

Site à l'issue du reméandrage mené par l'EPAB

Le matelas alluvial a été reconstitué avec une couche de matériaux sablo-pierreux sur 20 cm d'épaisseur. Le ruisseau débouche dans une zone humide plantée de peupliers. Ces arbres ont été abattus par la commune en 2020. Un passage busé a été installé pour conserver un accès à une prairie pâturée.

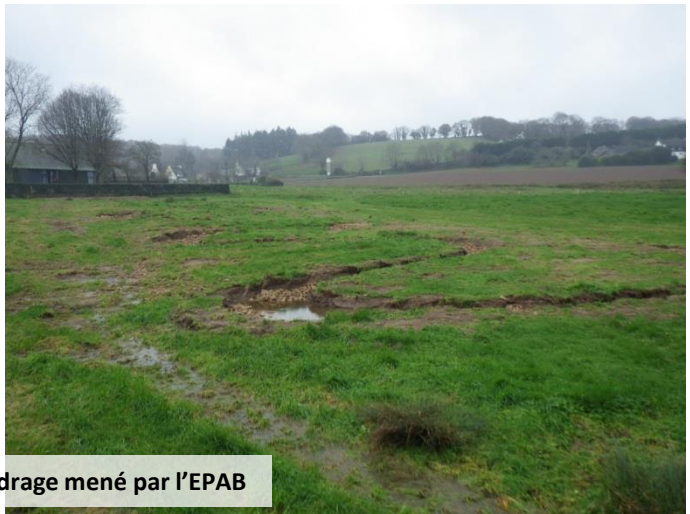
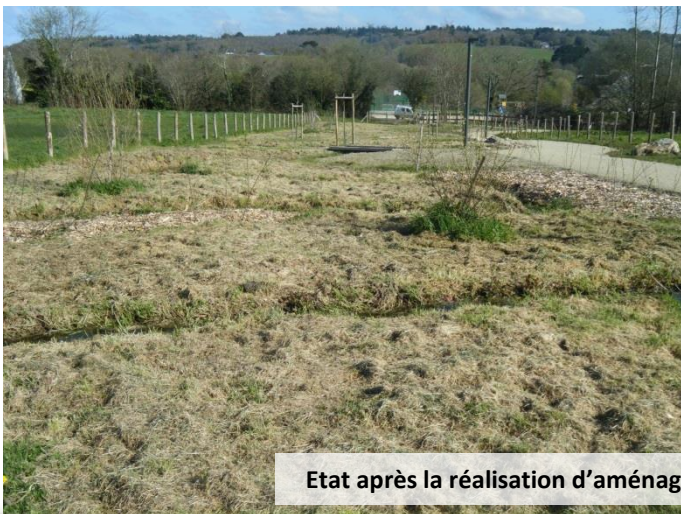
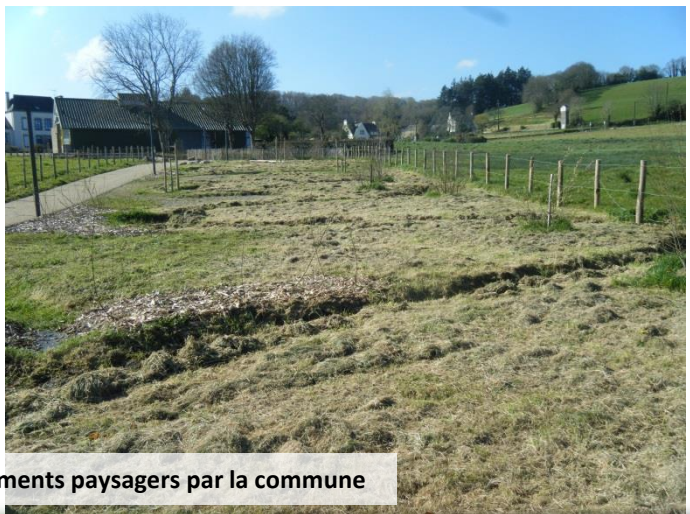
Etat après la réalisation d'aménagements paysagers par la commune

La commune a mis à profit ces travaux pour aménager une liaison douce en périphérie de la zone humide. Elle y a réalisé un aménagement paysager qui fera l'objet d'un entretien régulier tout en prenant en compte l'aspect naturel du milieu. L'EPAB conseillera ponctuellement la commune sur les mesures de gestion à mettre en place.

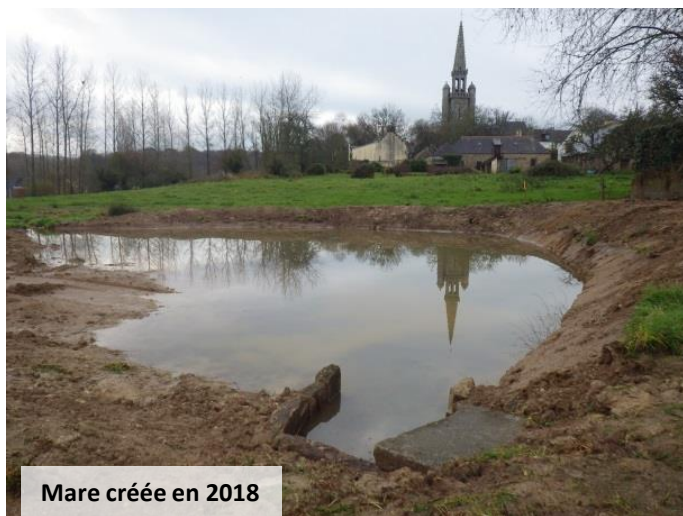
Mare créée en 2018

Le site reçoit des eaux pluviales en provenance du bourg du Juch. Pour limiter l'impact des à-coups hydrauliques et éviter l'érosion du lit, une mare a été constituée en amont du site pour tamponner les apports d'eau lors des pluies les plus fortes. L'eau s'écoule ensuite vers le ruisseau qui méandre dans la zone humide.

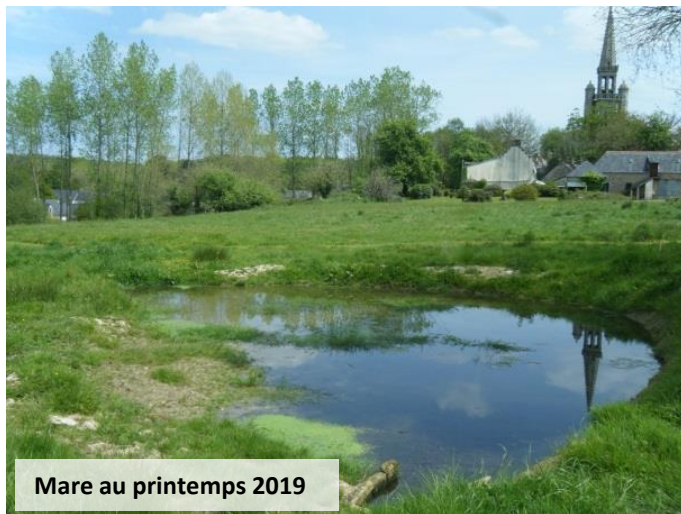
Mare au printemps 2019

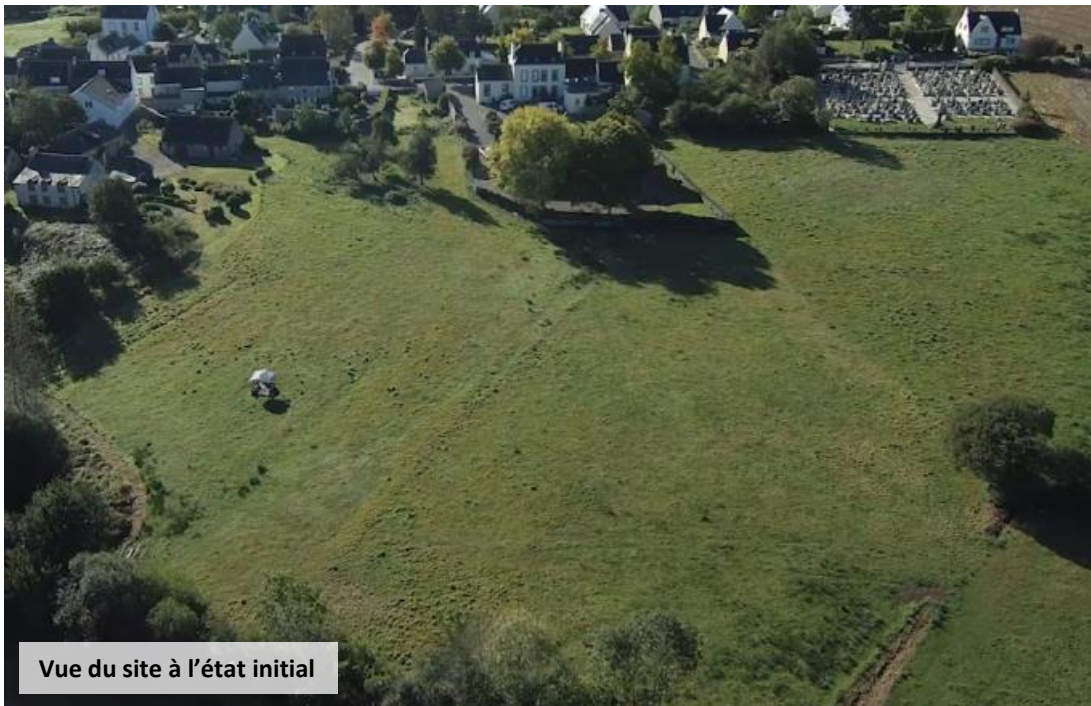
Vue du site à l'état initial

Ce site est situé dans le bassin versant du Ris, en périphérie de la zone urbanisée du bourg du Juch. Il était traversé par une canalisation bétonnée de 300 mm qui empruntait la zone humide sur 100 mètres. Les eaux pluviales et les eaux des sources captées étaient évacuées par la canalisation vers un ruisseau confluant avec le Ris à environ 500 m en aval. Cette canalisation implantée en limite de zone humide exerçait une déconnexion des écoulements avec le milieu et limitait le potentiel humide de la prairie. Cet isolement hydraulique de l'écoulement vis-à-vis de la zone humide empêchait le sol de se gorger régulièrement d'eau et ne permettait pas les échanges hydrochimiques. Les fonctions de zone humide du site en lien avec cet écoulement étaient totalement inexistantes.

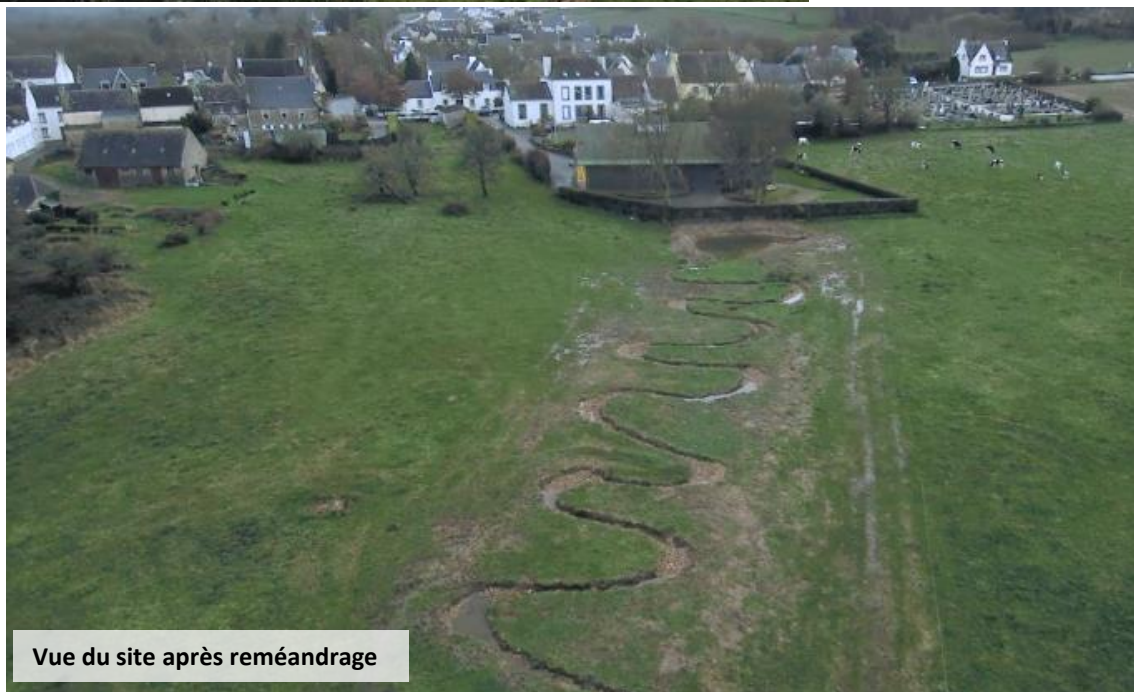
Vue du site après reméandrage
